***GESTIONE DELL'EMERGENZA SISMICA  
CHE COINVOLGE BENI CULTURALI:  
ESPERIENZE E PROSPETTIVE***

**Daniela Lattanzi**

**Ministero dei beni e delle attività culturali e del turismo**

**DOPO GLI EVENTI SISMICI DEL 2012:  
STRUTTURA, ORGANIZZAZIONE E GESTIONE  
DELLA PRIMA EMERGENZA IN LOMBARDIA**

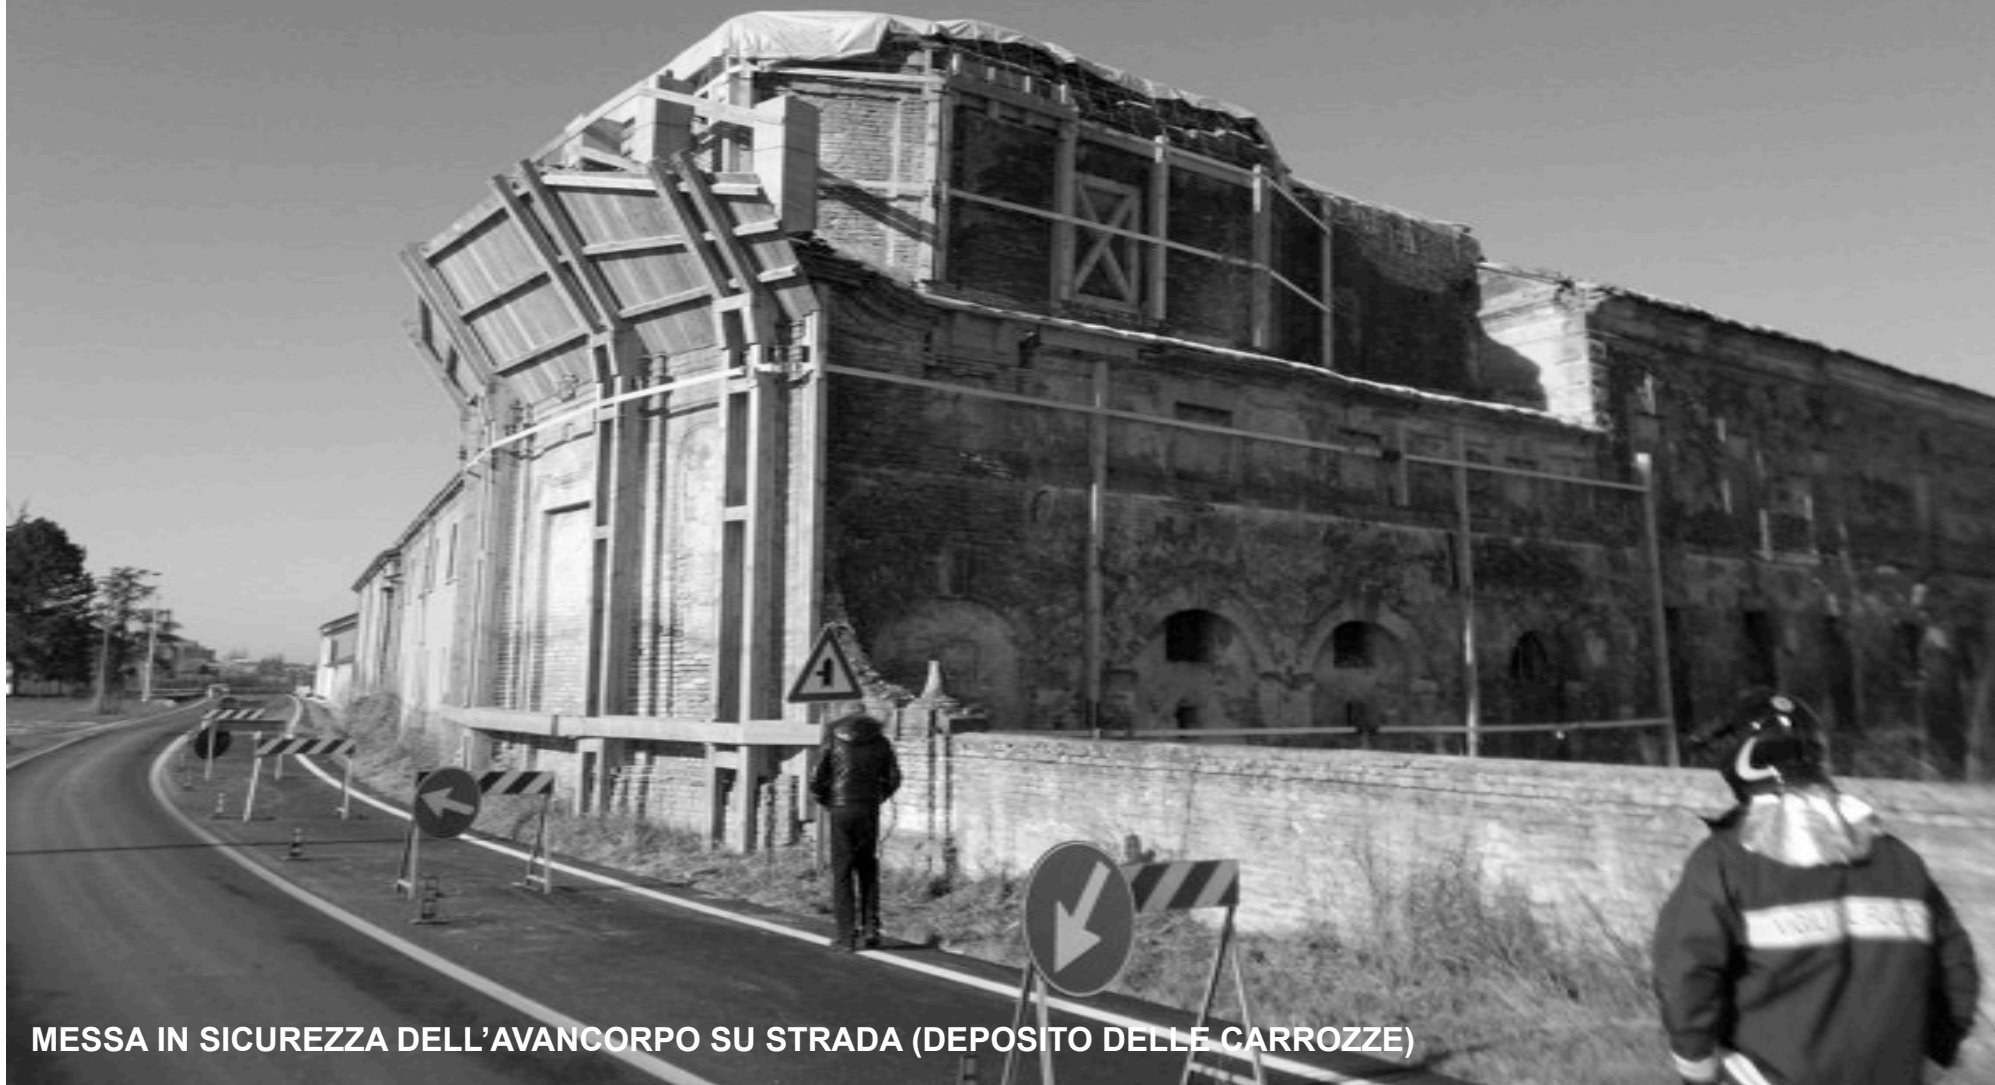
# VILLA ARRIGONA A SAN GIACOMO DELLE SEGNATE INTERVENTO AUTORIZZATO IN CCT E DICOMAC

MESSA IN SICUREZZA DELL'AVANCORPO SU STRADA (DEPOSITO DELLE CARROZZE)

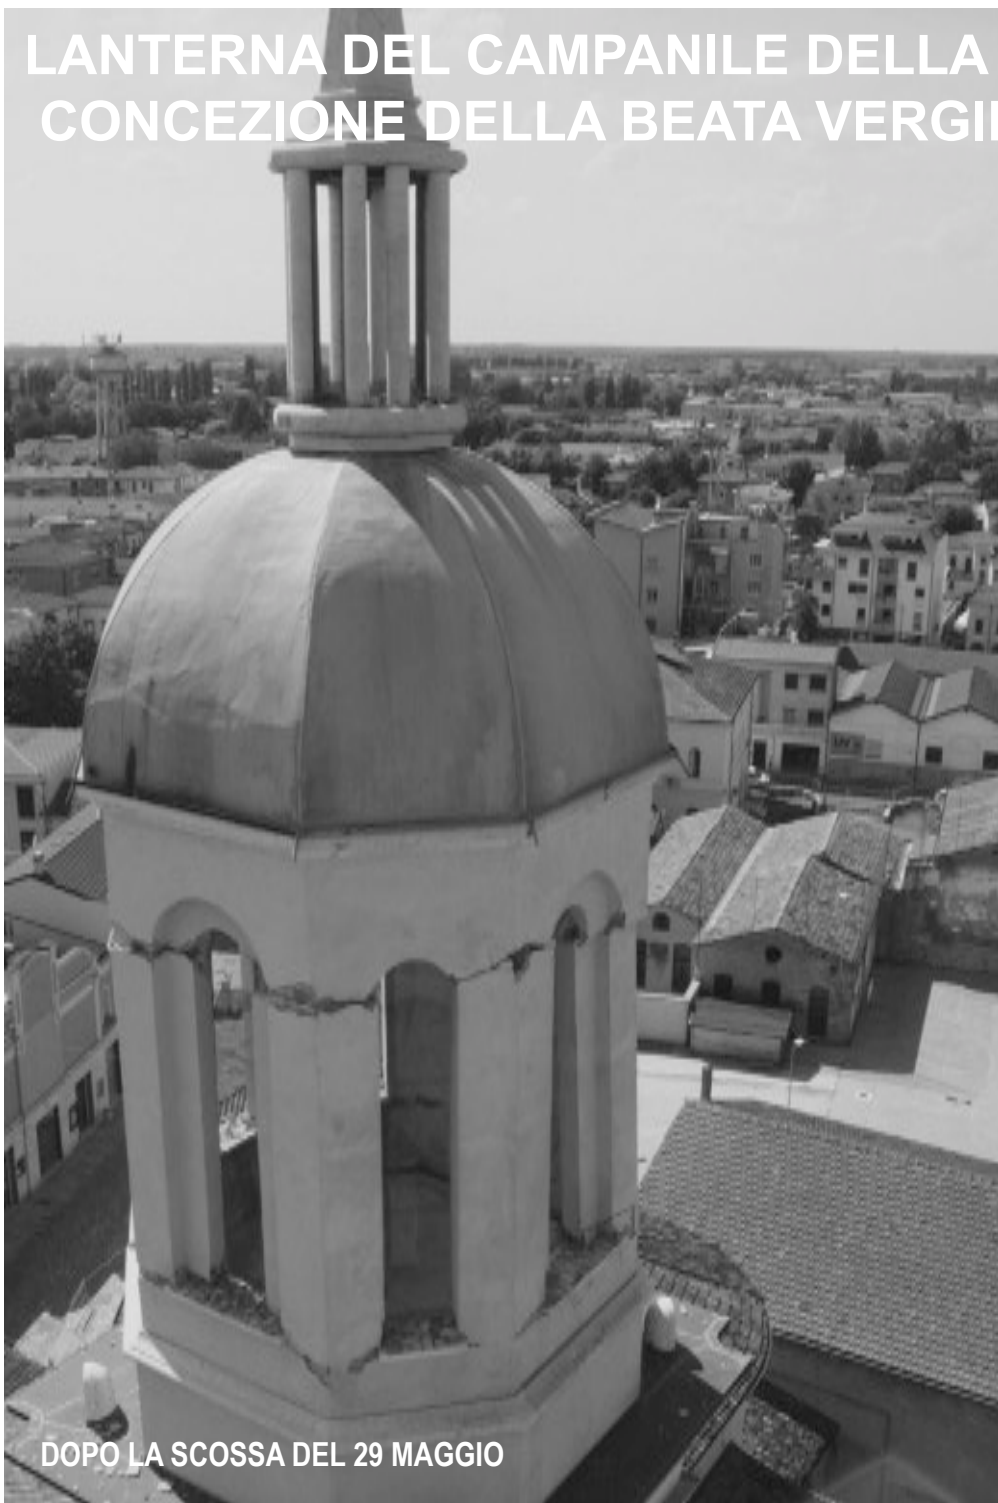
# LANTERNA DEL CAMPANILE DELLA CHIESA DELLA IMMACOLATA CONCEZIONE DELLA BEATA VERGINE MARIA A SUZZARA

DOPO LA SCOSSA DEL 29 MAGGIO

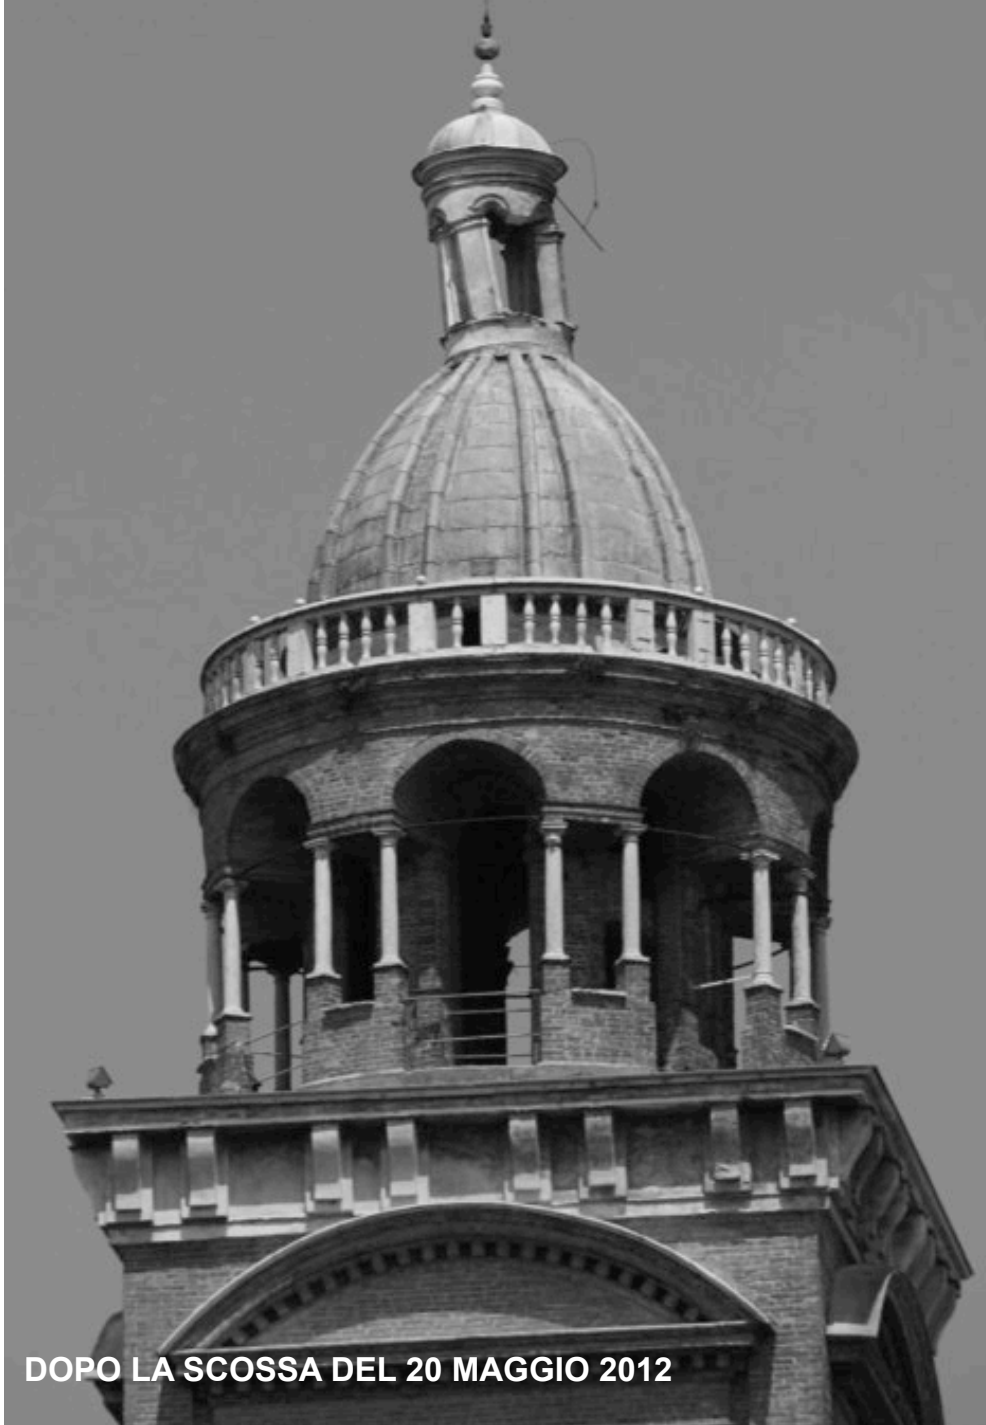
# GHIRLANDA DELLA BASILICA PALATINA DI SANTA BARBARA

DOPO LA SCOSSA DEL 20 MAGGIO 2012

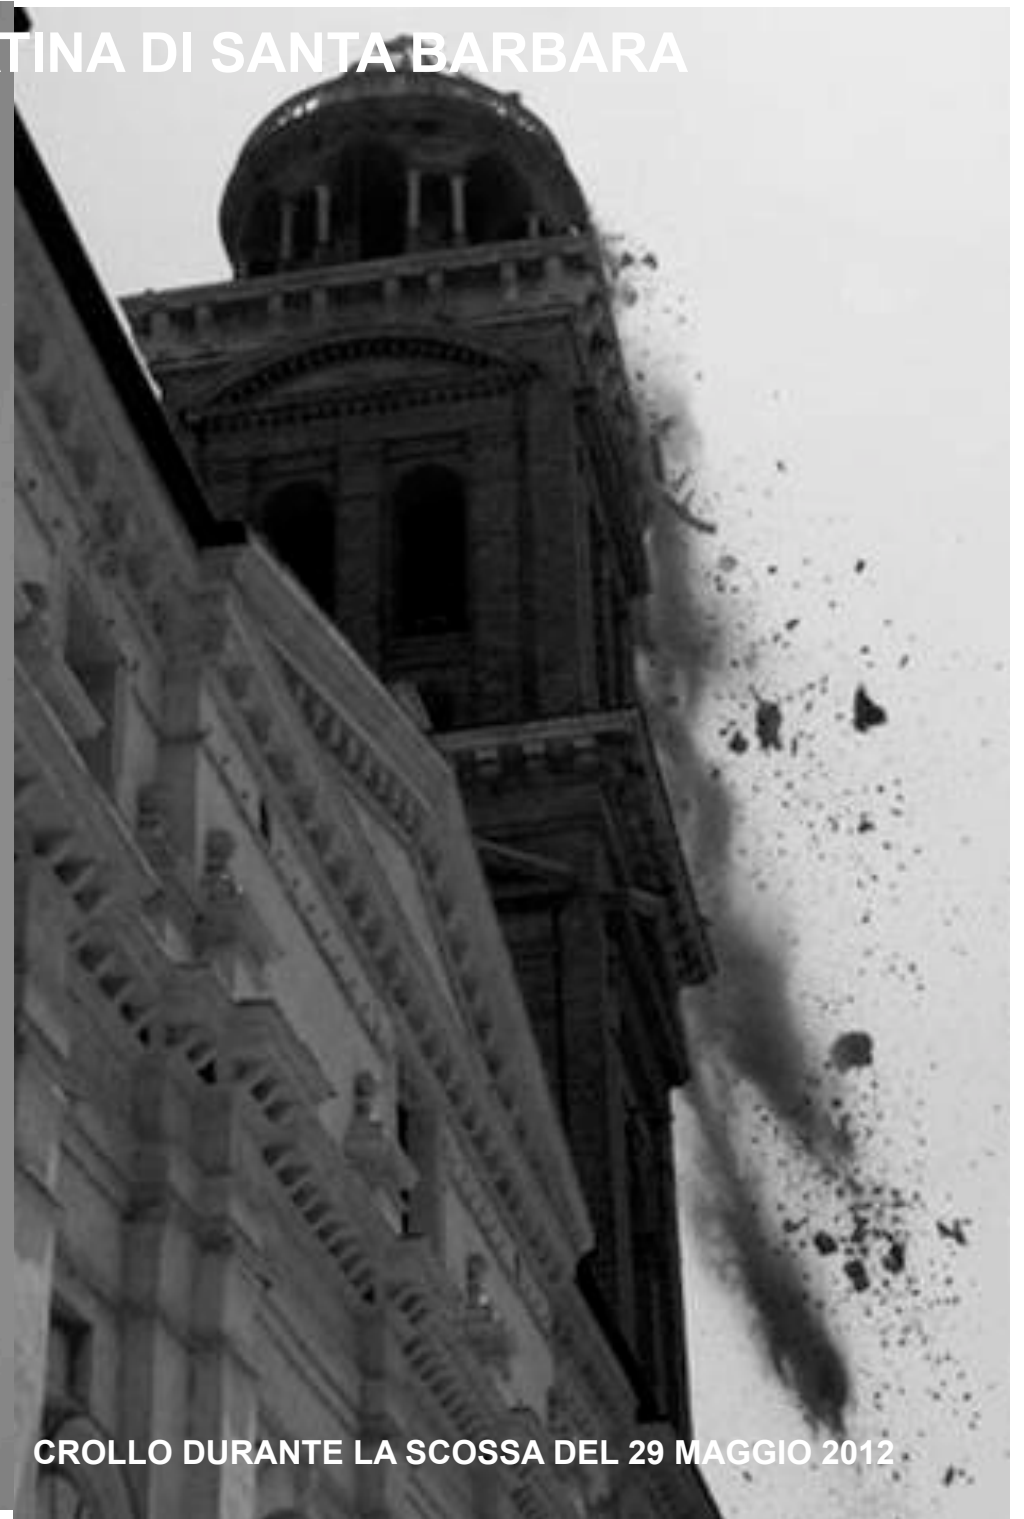
CROLLO DURANTE LA SCOSSA DEL 29 MAGGIO 2012

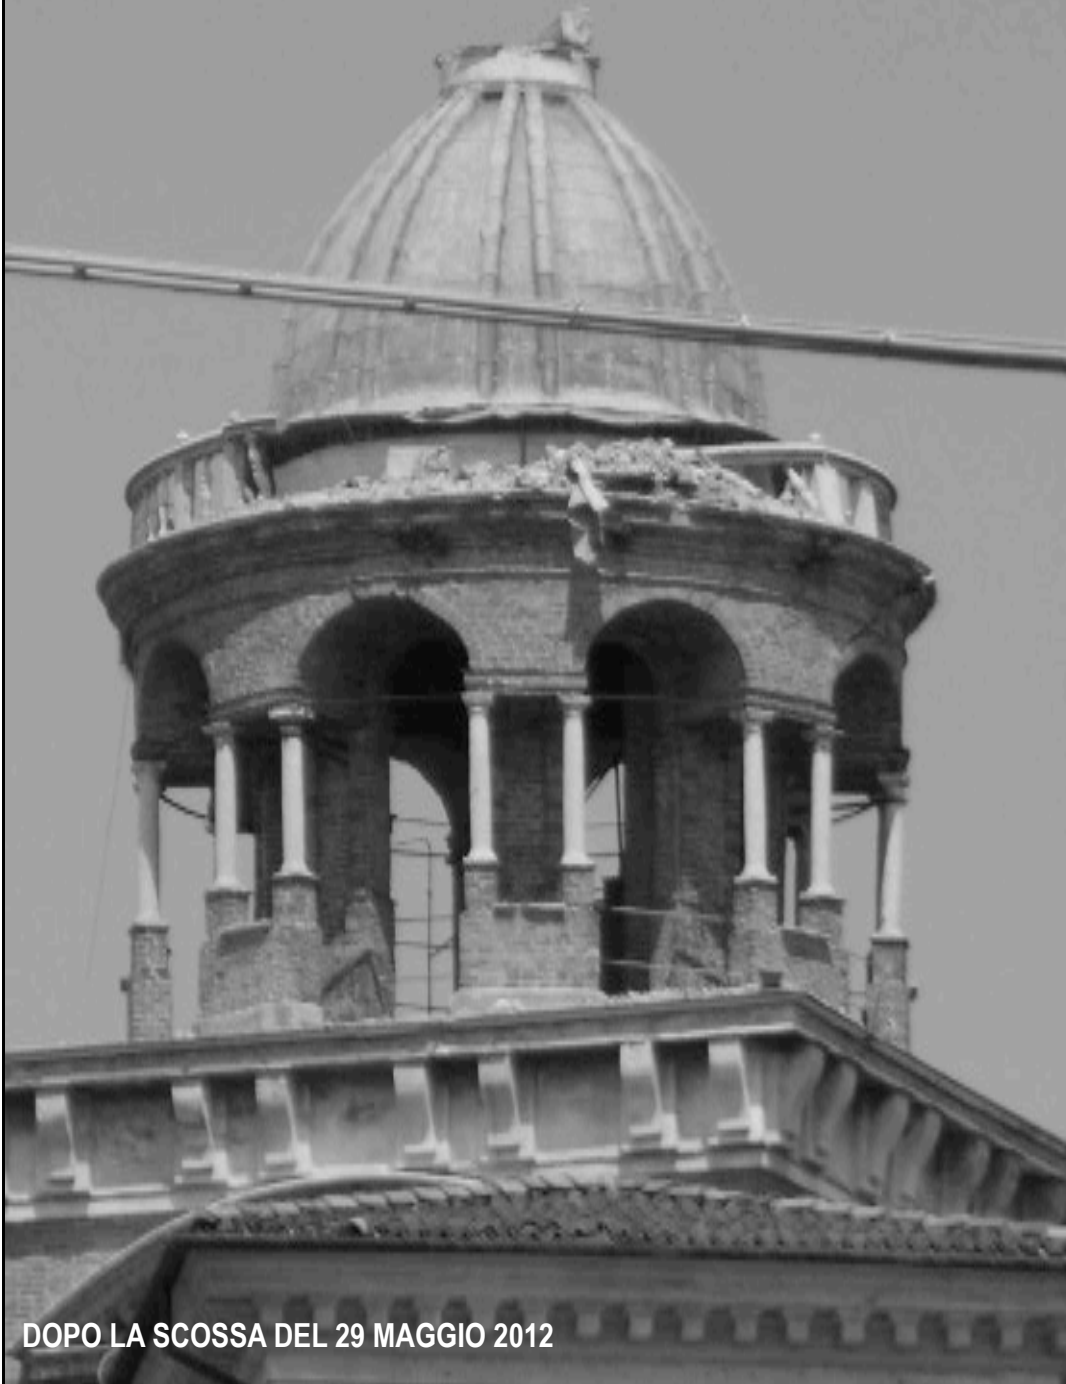
# GHIRLANDA DELLA BASILICA PALATINA DI SANTA BARBARA

DOPO LA SCOSSA DEL 29 MAGGIO 2012

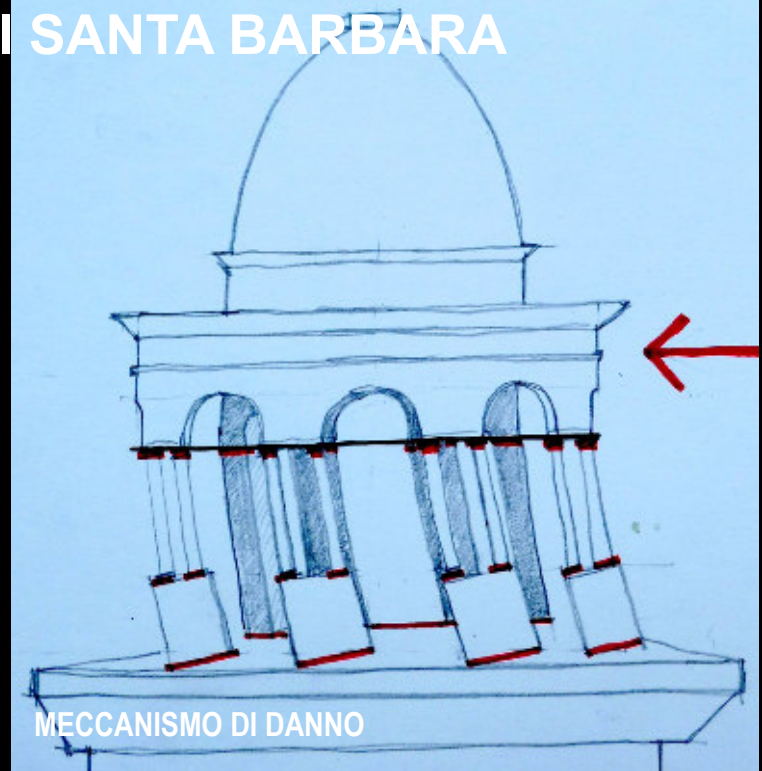
MECCANISMO DI DANNO

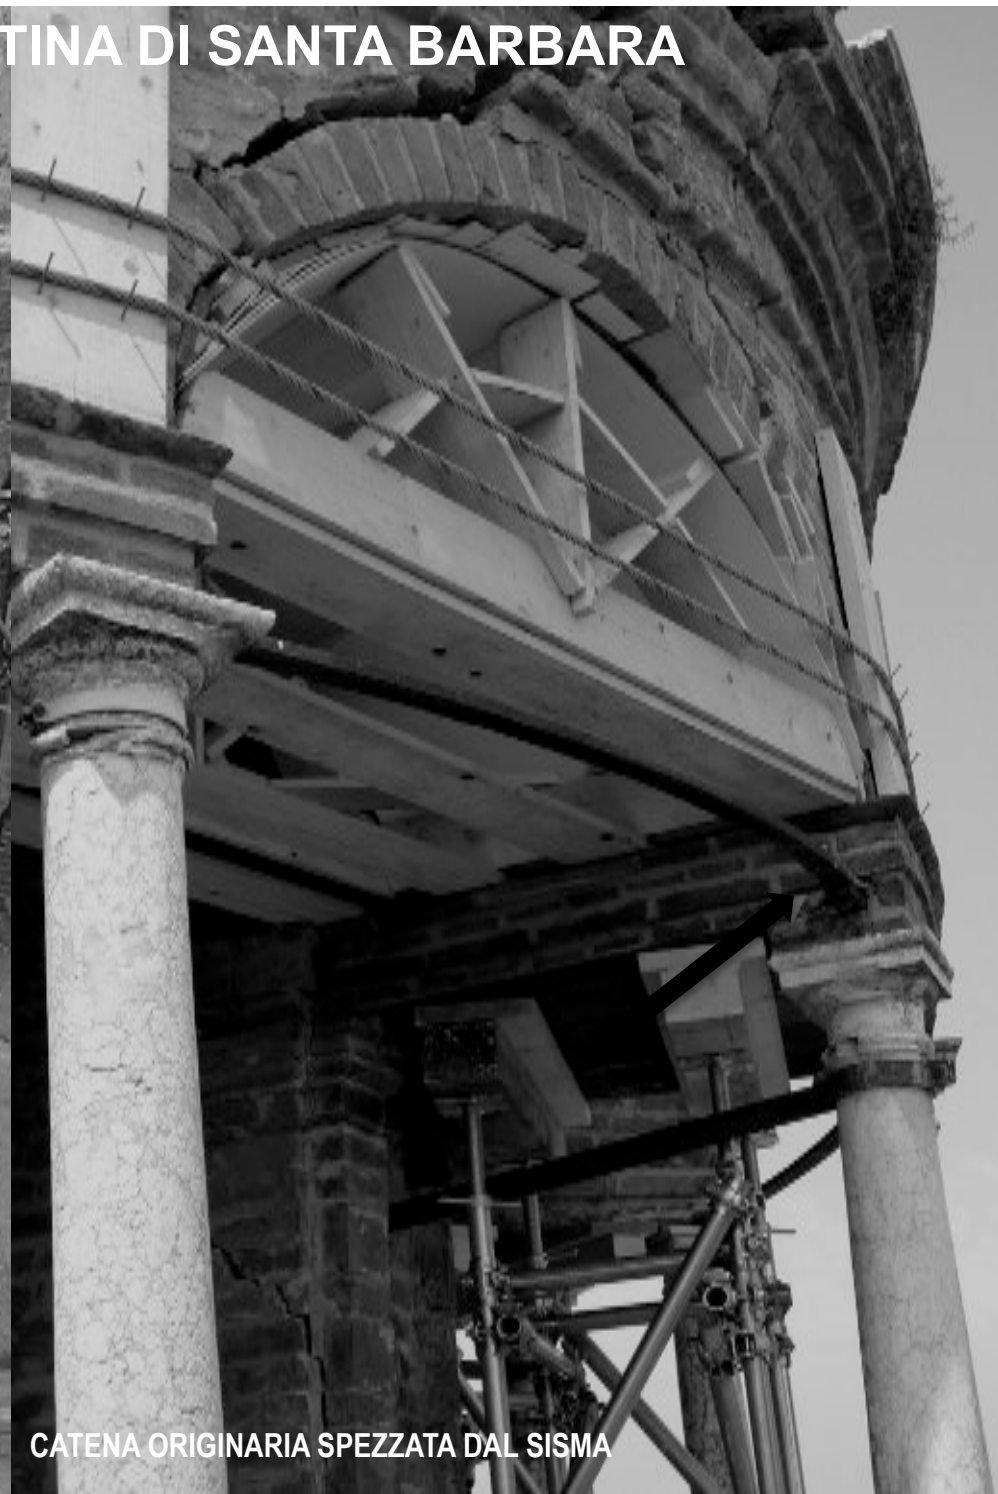
CATENA ORIGINARIA SPEZZATA DAL SISMA

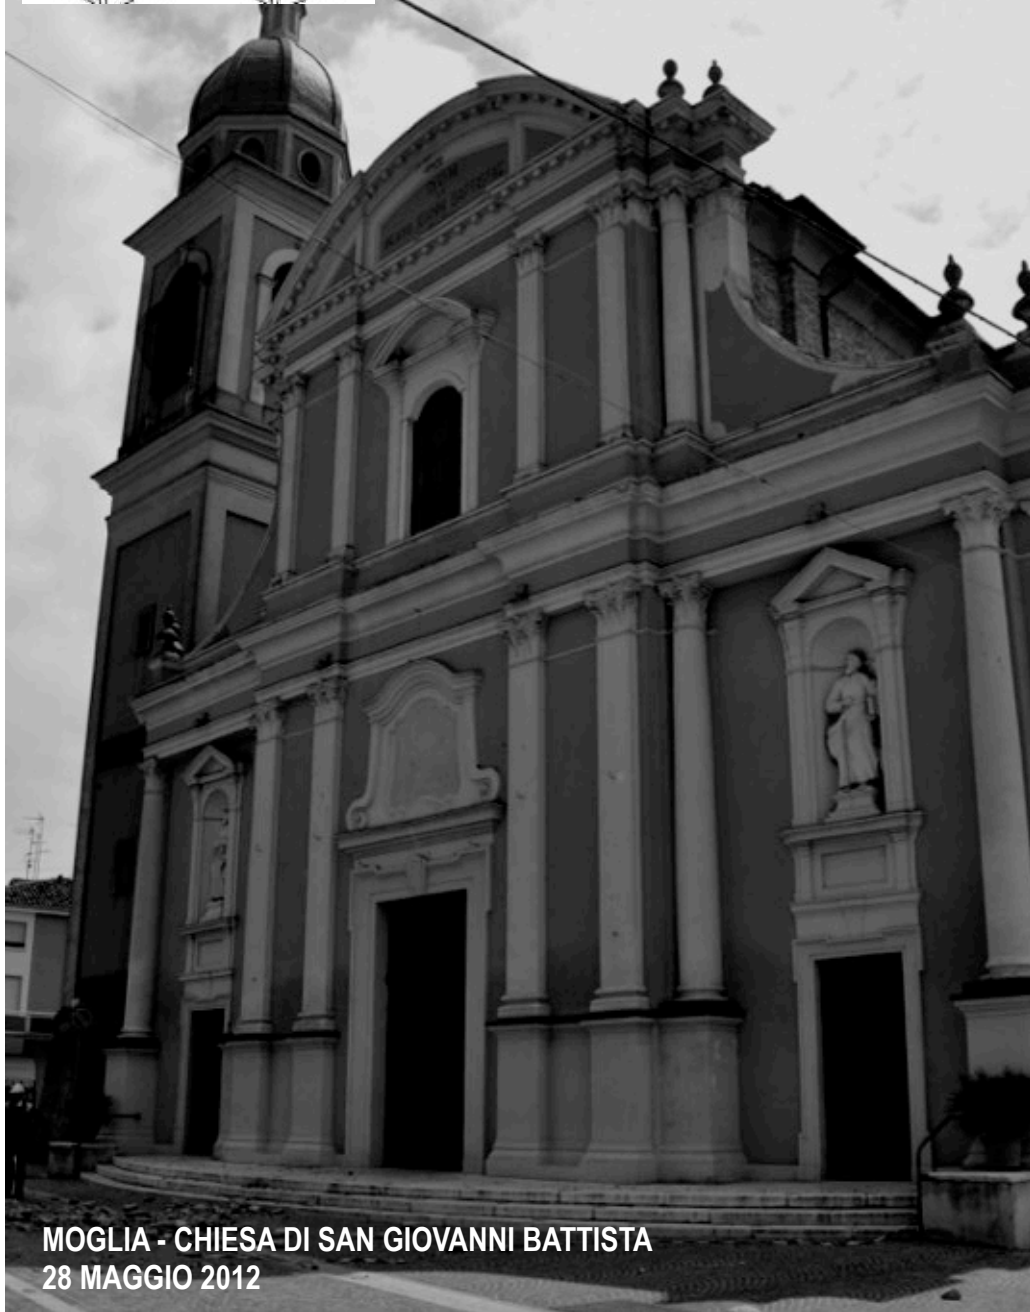
MOGLIA - CHIESA DI SAN GIOVANNI BATTISTA  
28 MAGGIO 2012

# M1:RIBALTAMENTO DELLA FACCIATA

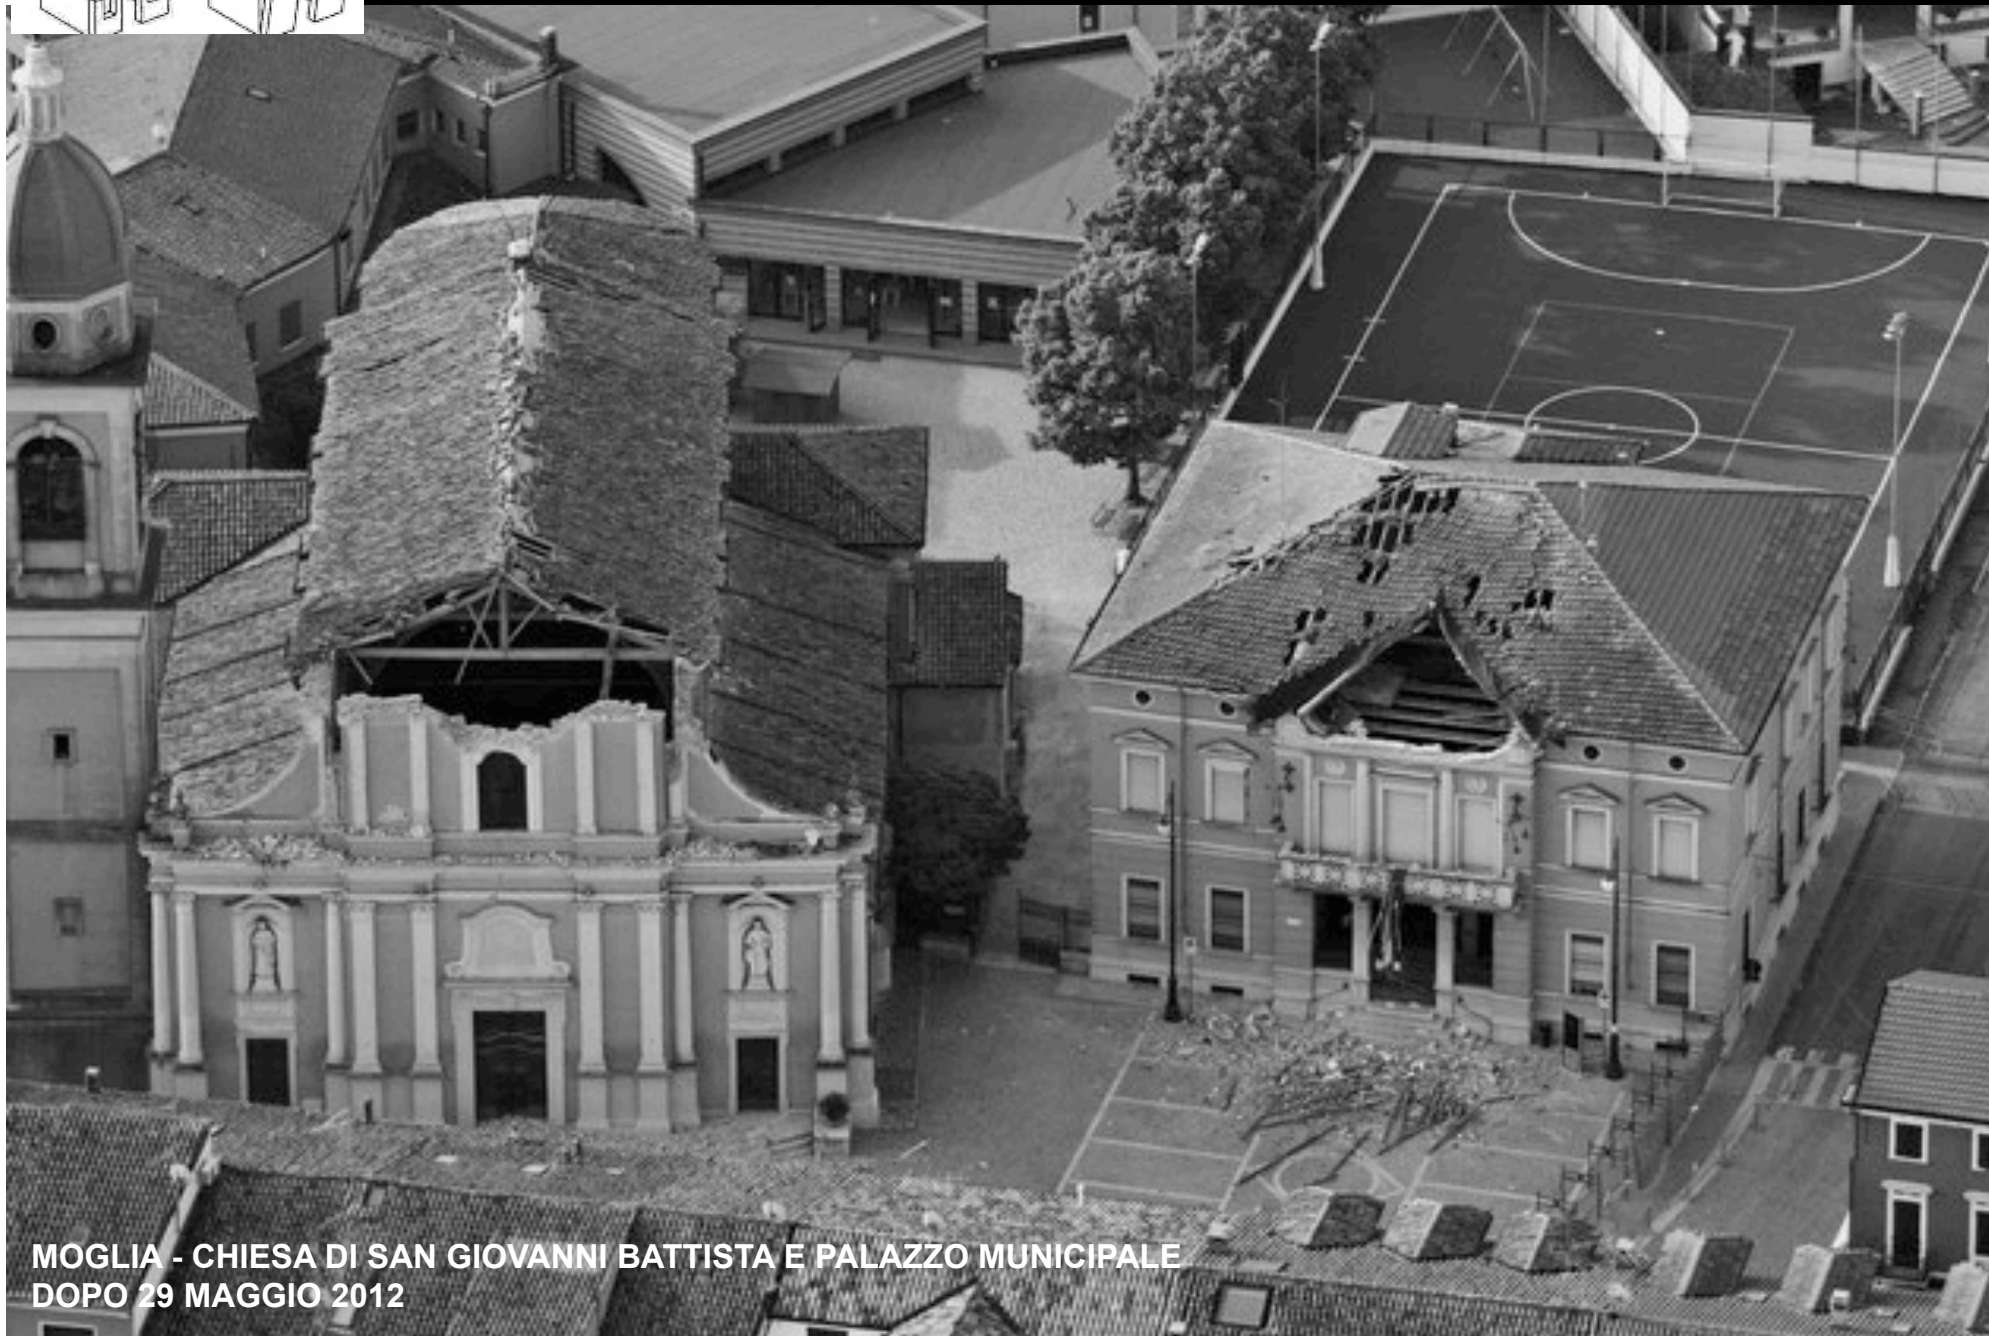
MOGLIA - CHIESA DI SAN GIOVANNI BATTISTA E PALAZZO MUNICIPALE  
DOPO 29 MAGGIO 2012

## M1:RIBALTAMENTO DELLA FACCIATA

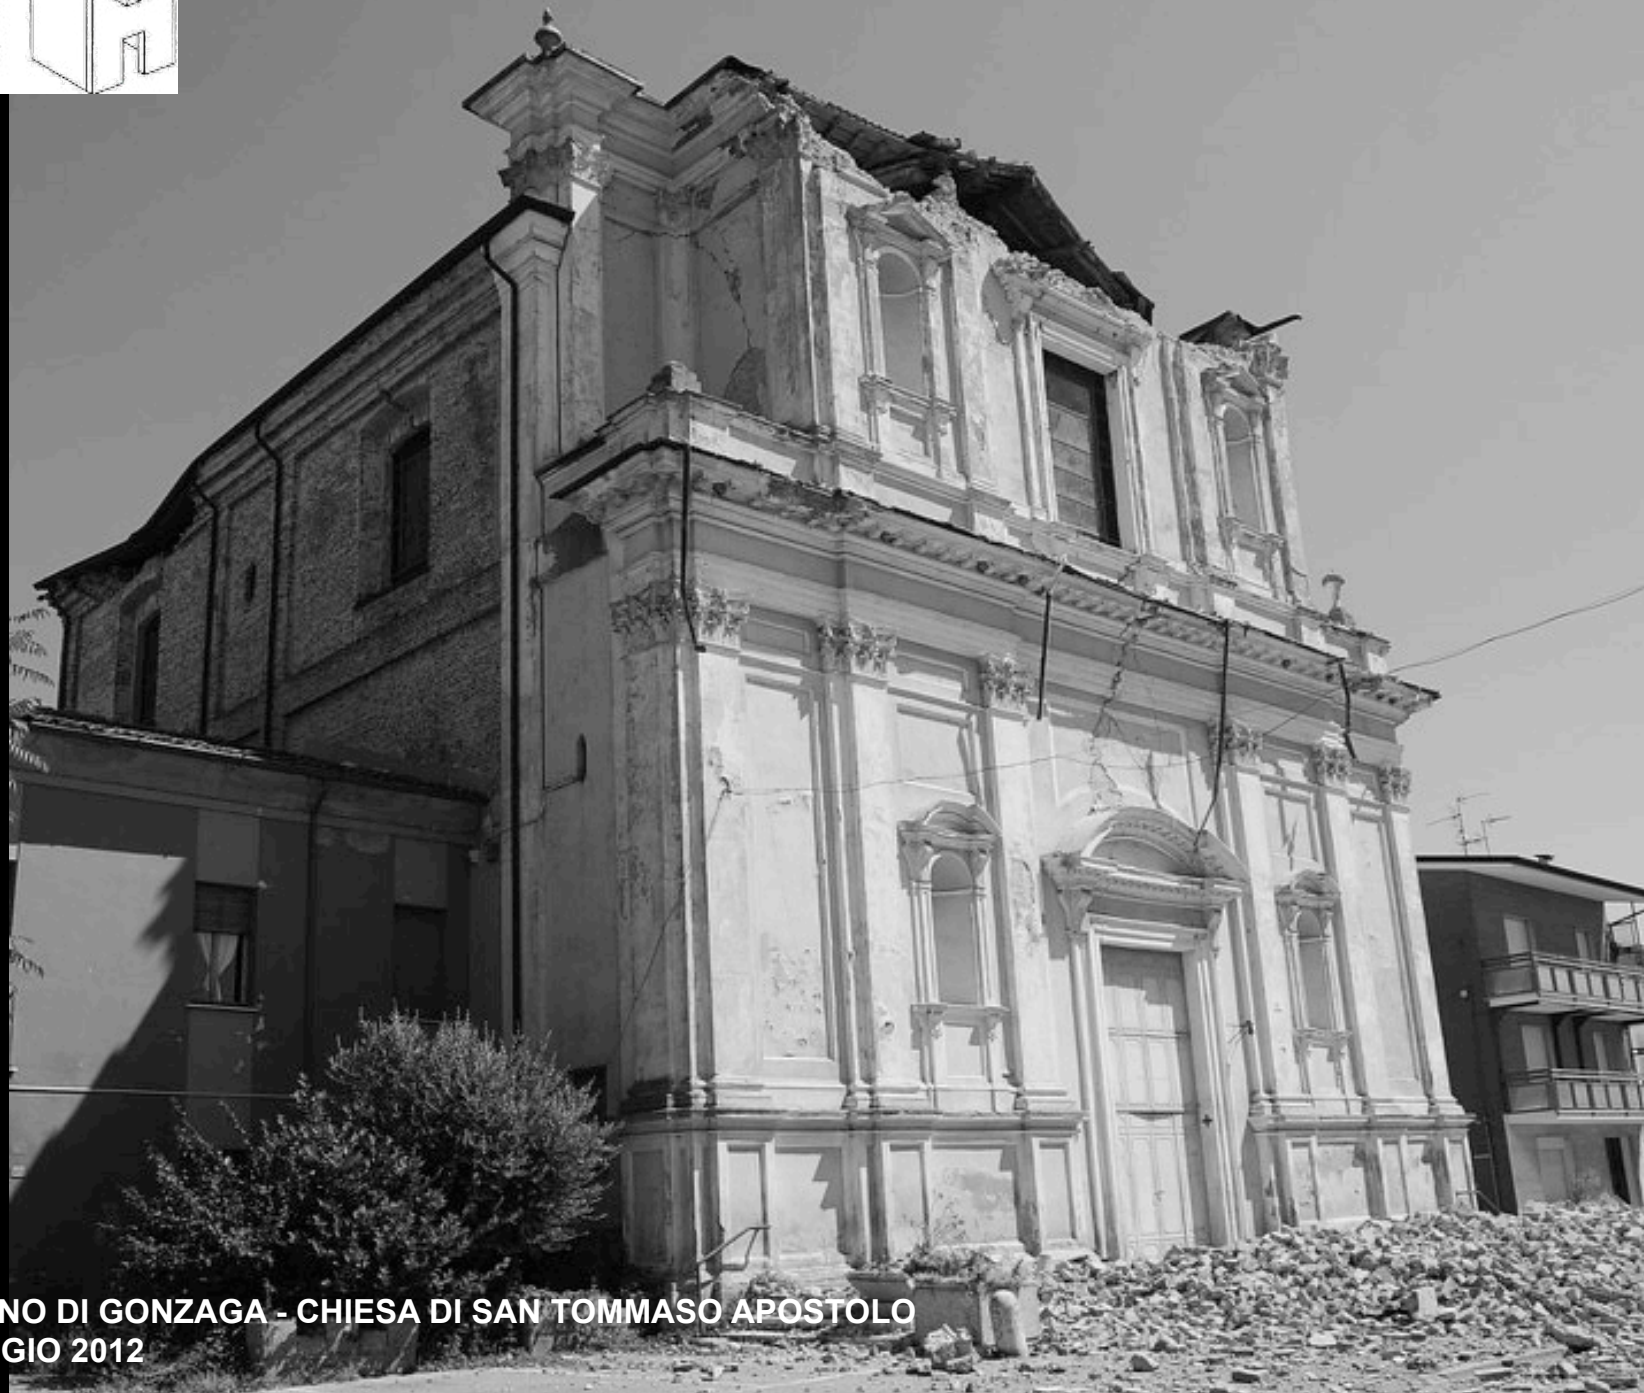
**BONDENO DI GONZAGA - CHIESA DI SAN TOMMASO APOSTOLO**  
**28 MAGGIO 2012**

## M2:MECCANISMI NELLA SOMMITÀ DELLA FACCIATA

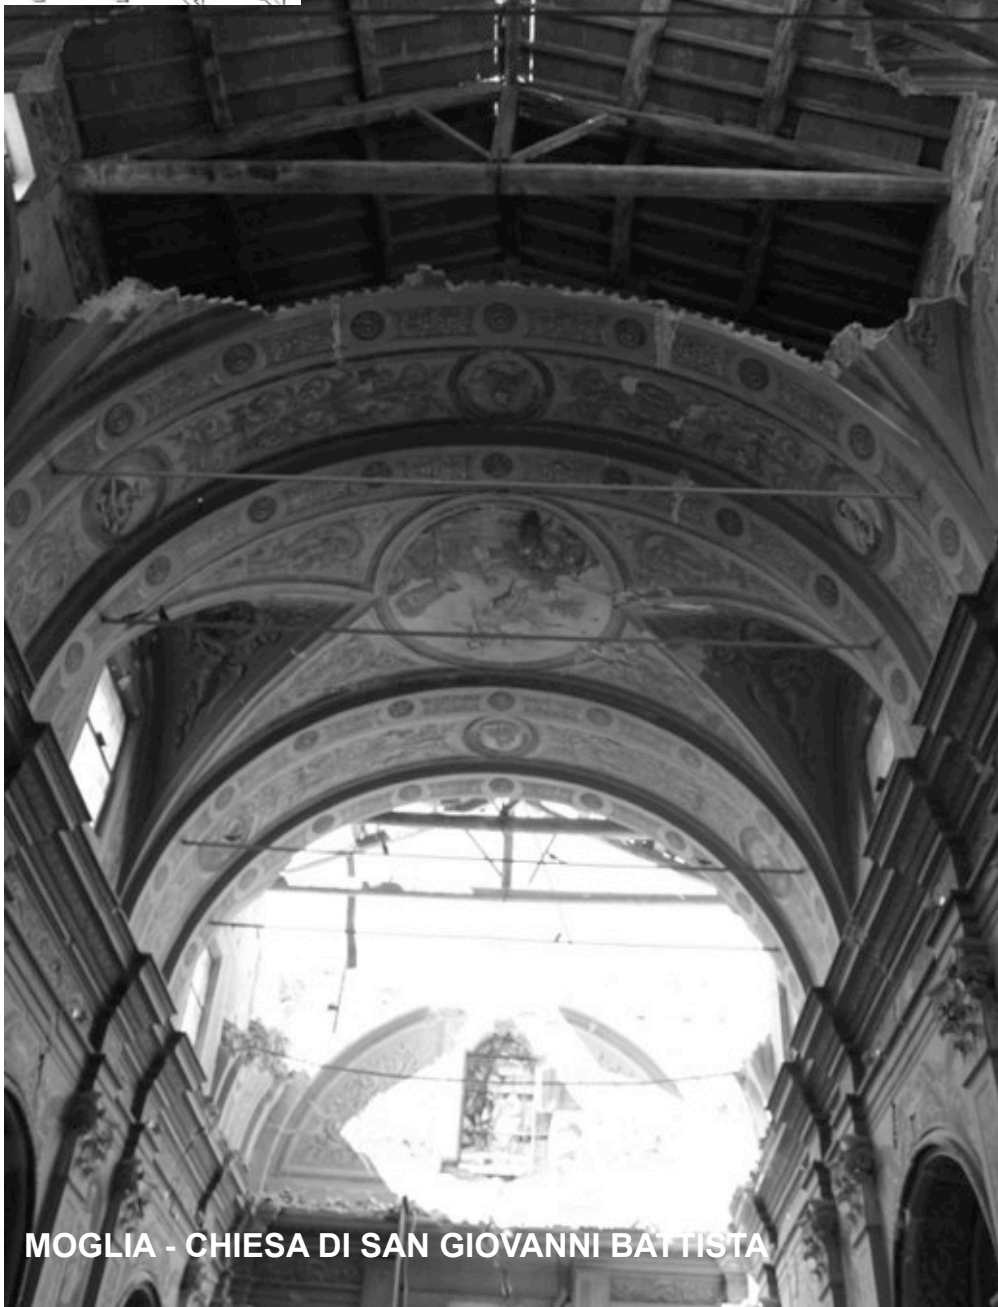
MOGLIA - CHIESA DI SAN GIOVANNI BATTISTA

## M5:RISPOSTA TRASVERSALE DELL'AULA

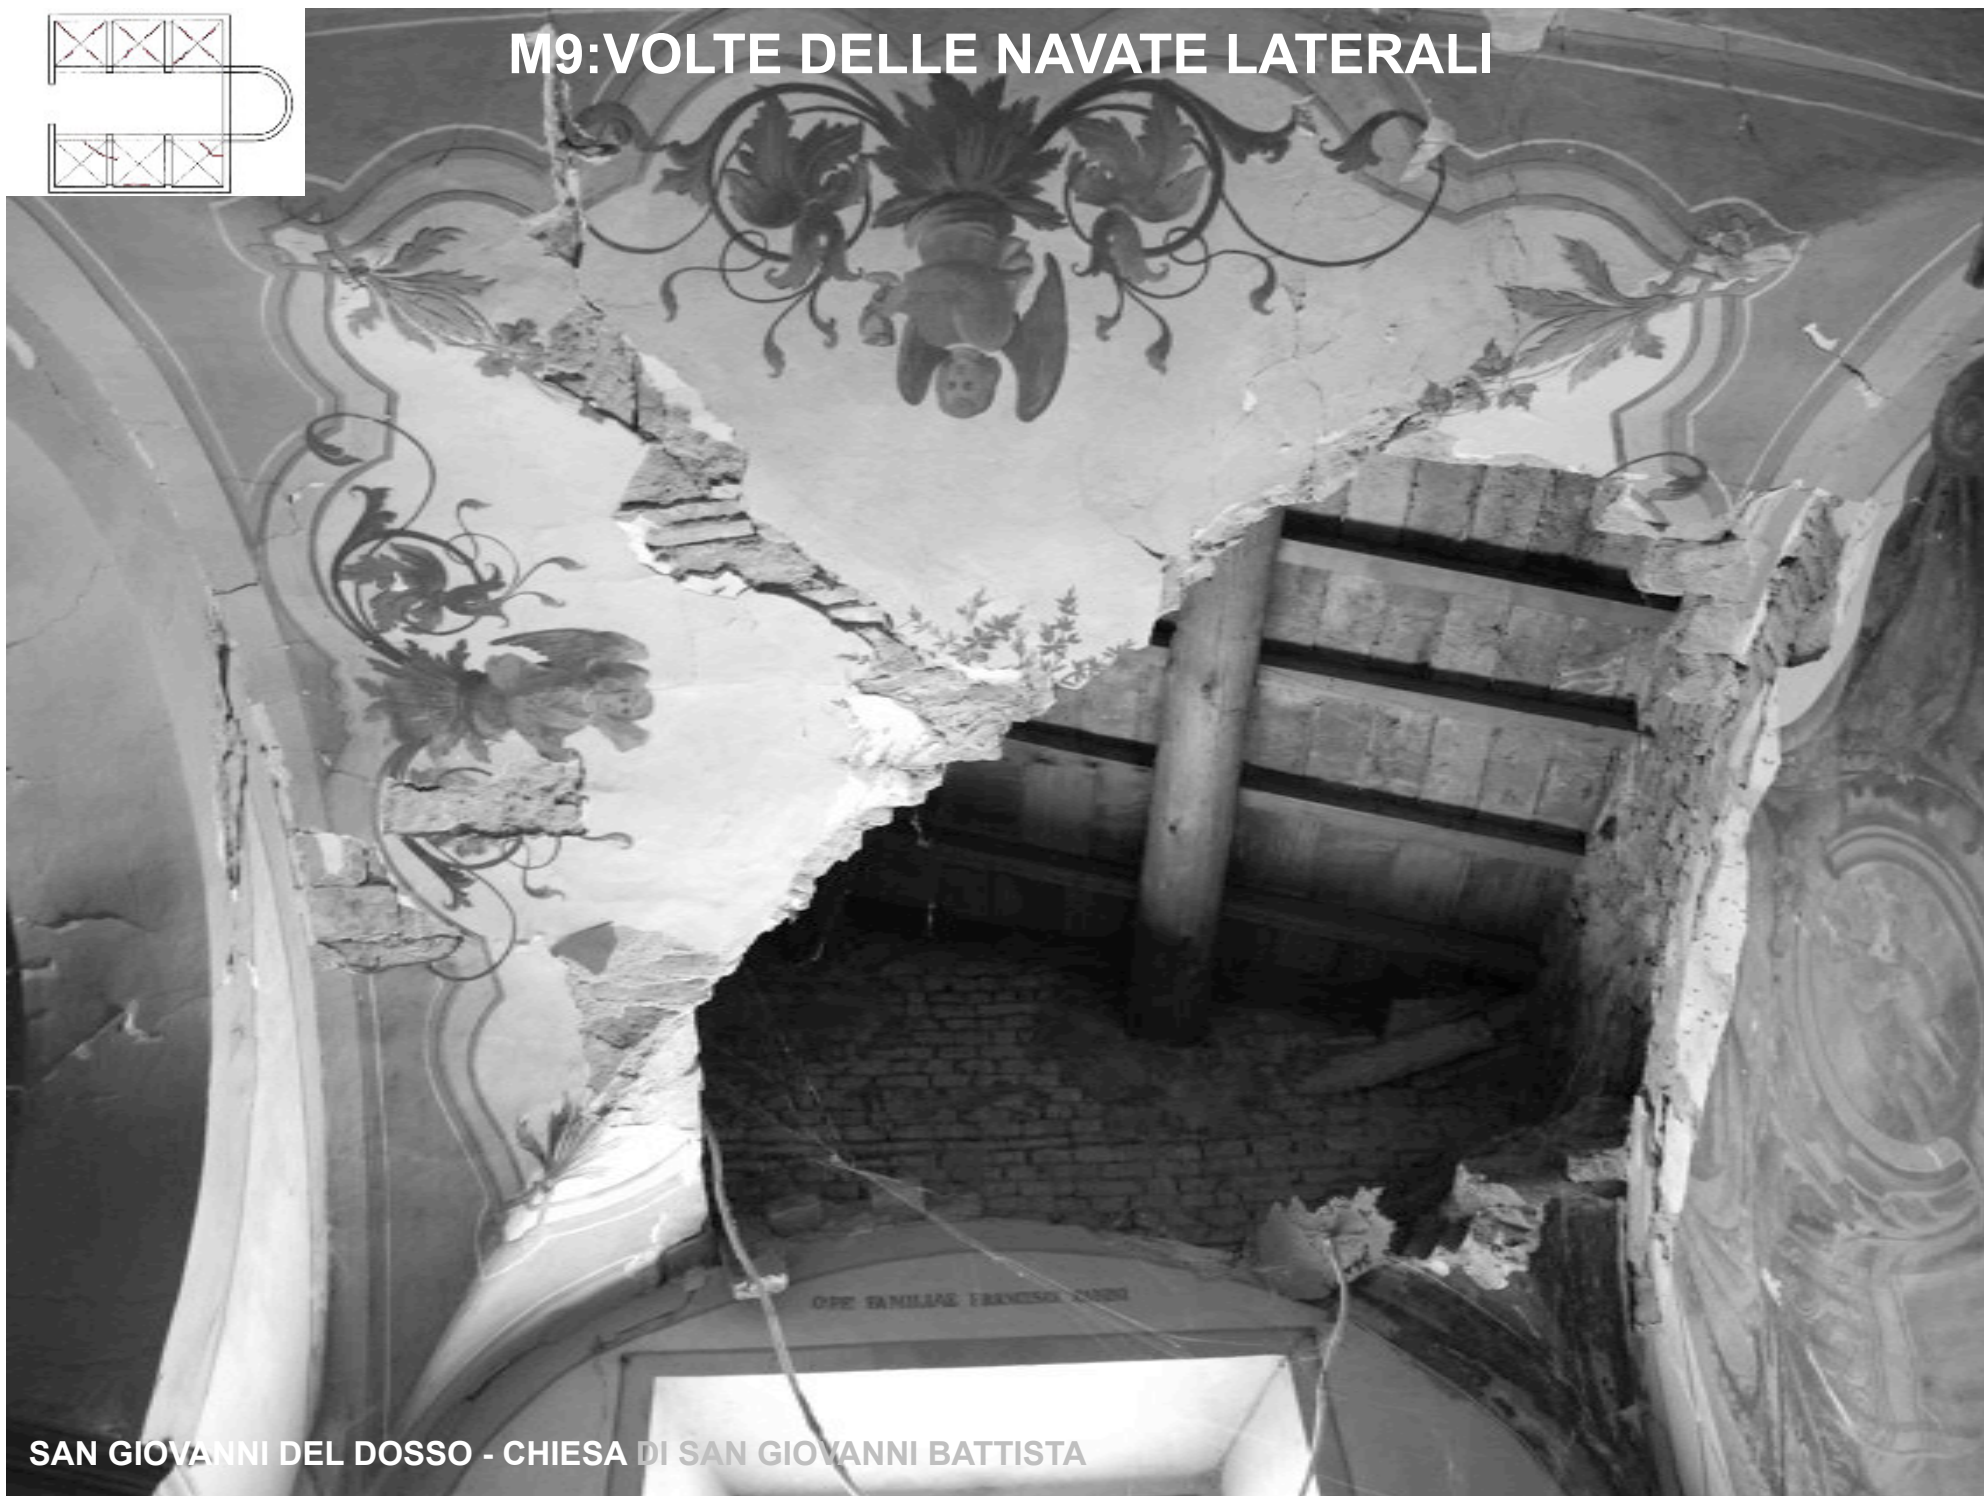
SAN GIOVANNI DEL DOSSO - CHIESA DI SAN GIOVANNI BATTISTA

## M9:VOLTE DELLE NAVATE LATERALI

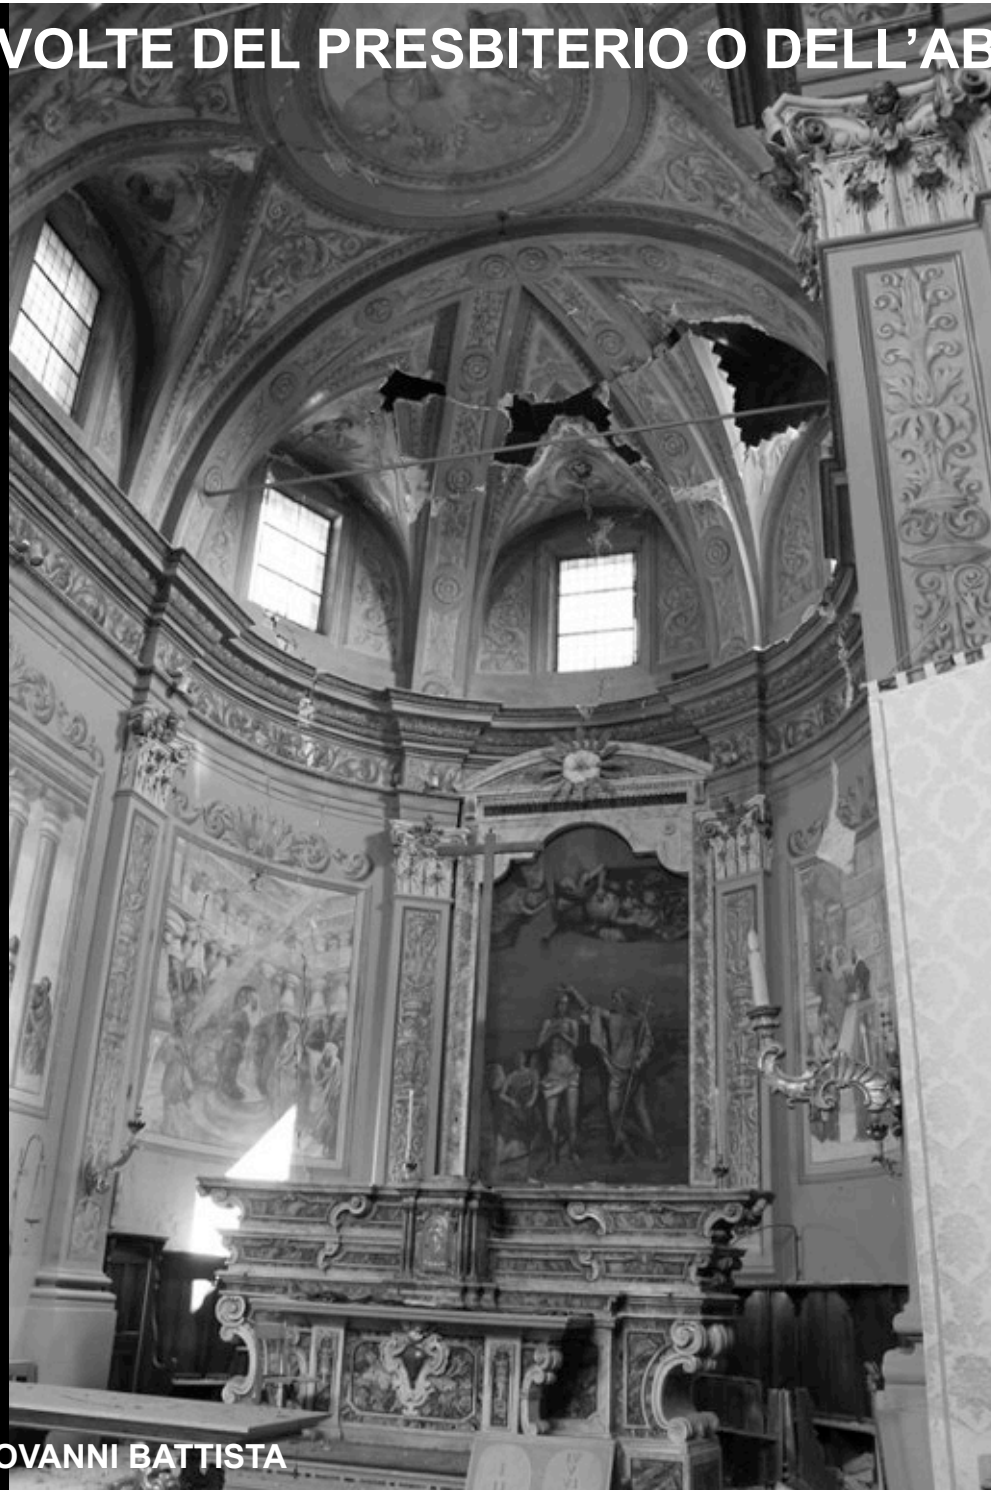
MOGLIA – CHIESA DI SAN GIOVANNI BATTISTA

## M18:VOLTE DEL PRESBITERIO O DELL'ABSIDE
