***GESTIONE DELL'EMERGENZA SISMICA  
CHE COINVOLGE BENI CULTURALI:  
ESPERIENZE E PROSPETTIVE***

**Daniela Lattanzi**

**Ministero dei beni e delle attività culturali e del turismo**

**DOPO GLI EVENTI SISMICI DEL 2012:  
STRUTTURA, ORGANIZZAZIONE E GESTIONE  
DELLA PRIMA EMERGENZA IN LOMBARDIA**

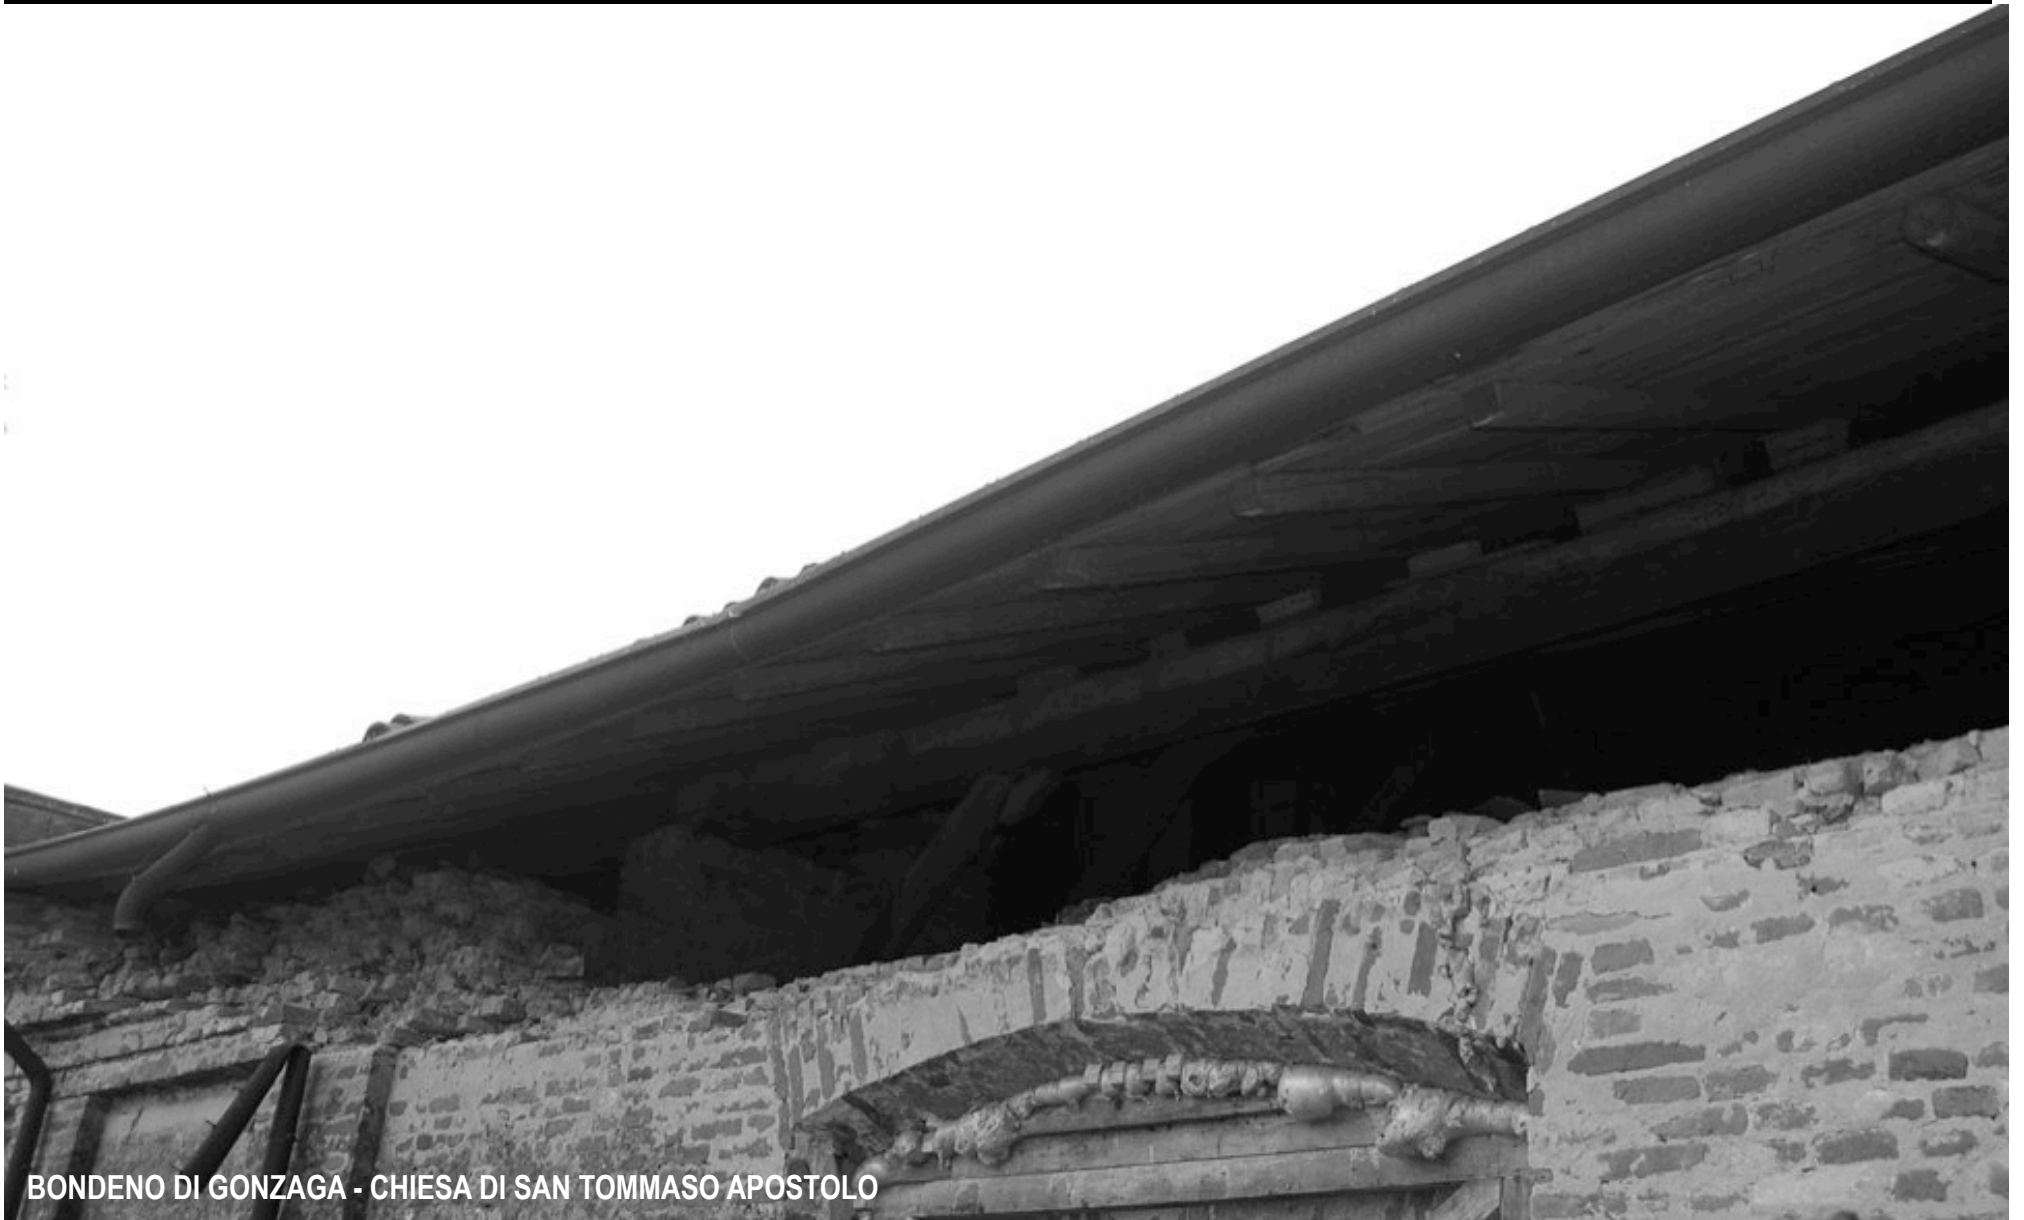
BONDENO DI GONZAGA - CHIESA DI SAN TOMMASO APOSTOLO

## M19:MECCANISMI NEGLI ELEMENTI DI COPERTURA PARETI LATERALI DELL'AULA

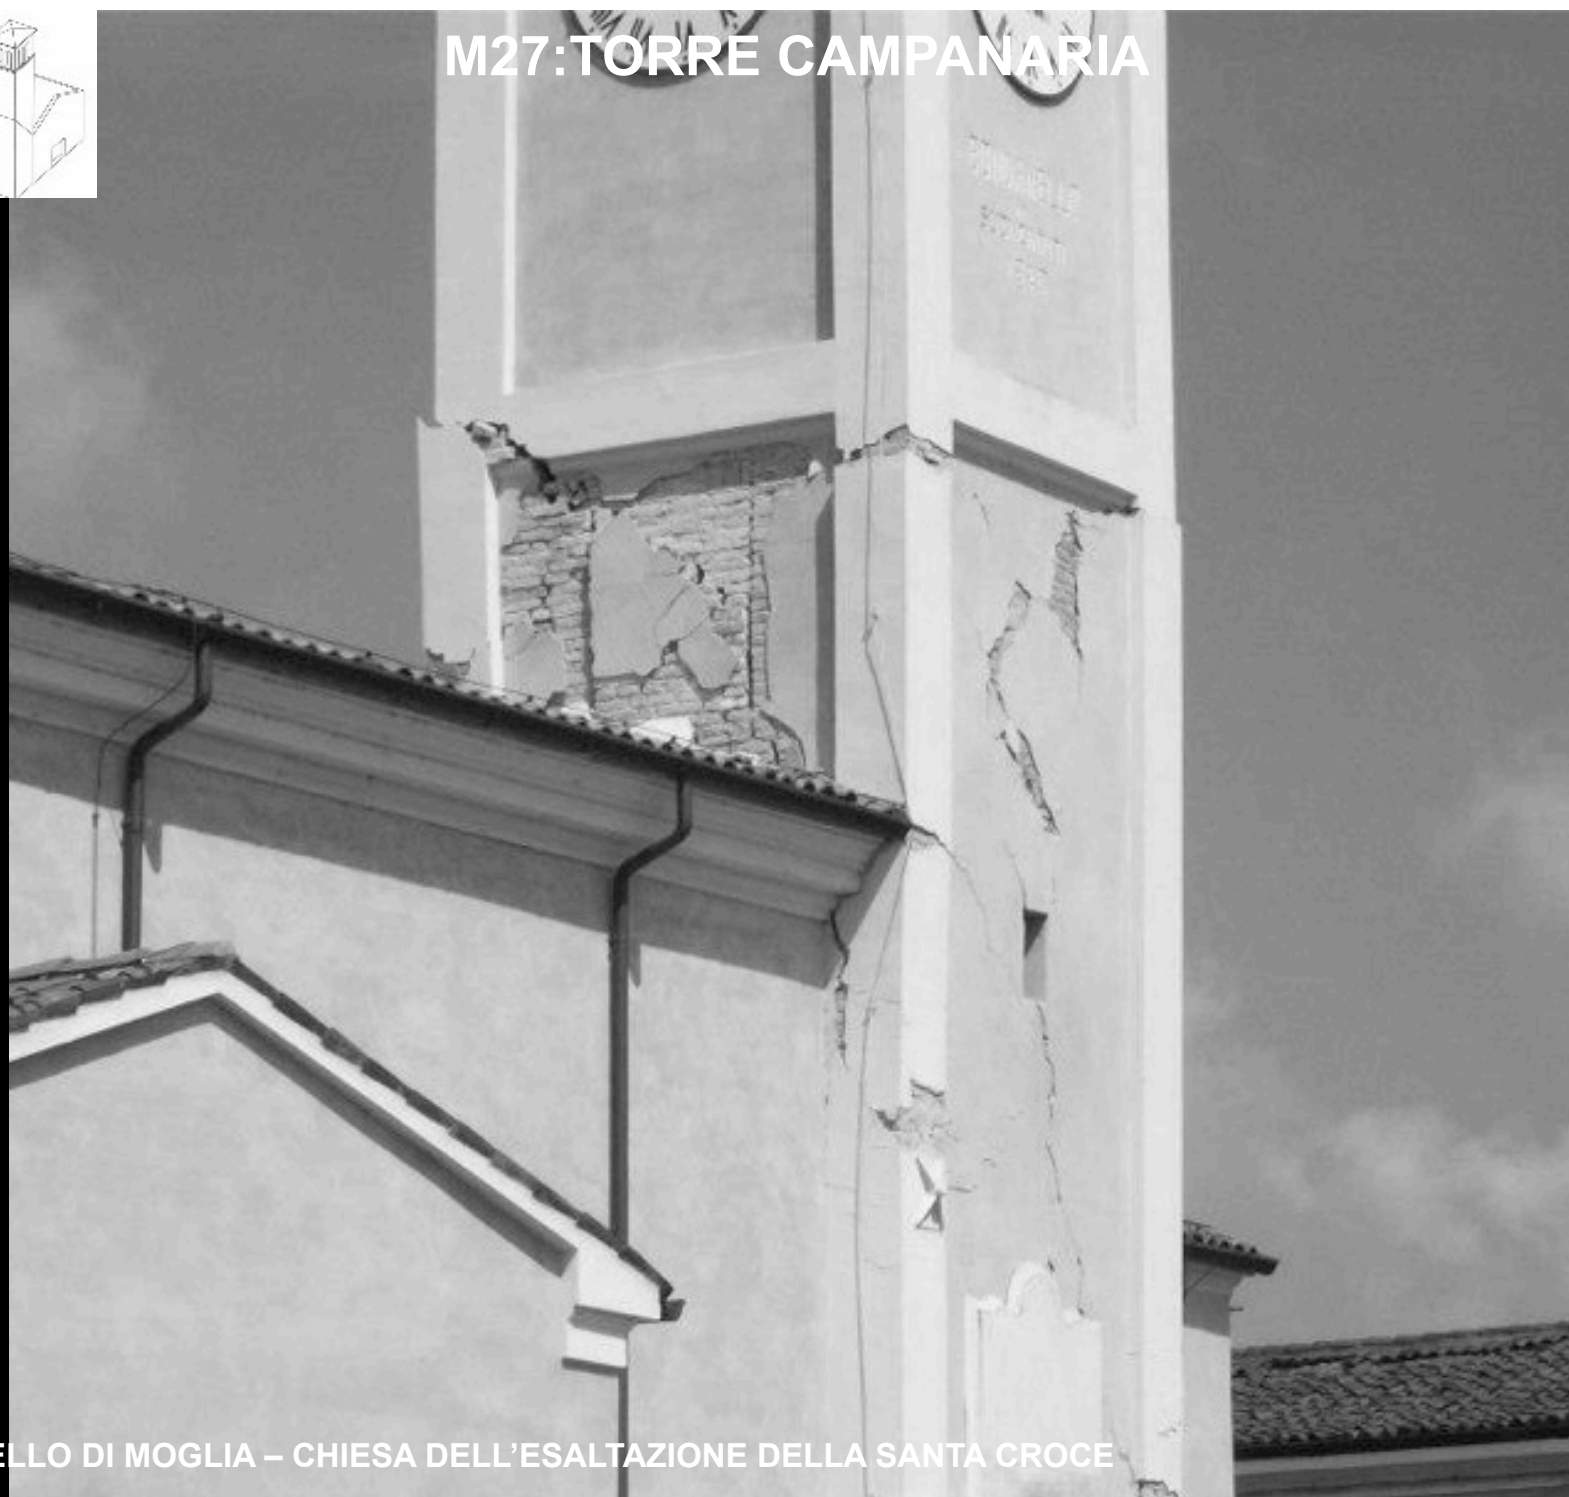
BONDANELLO DI MOGLIA – CHIESA DELL'ESALTAZIONE DELLA SANTA CROCE

## M27:TORRE CAMPANARIA

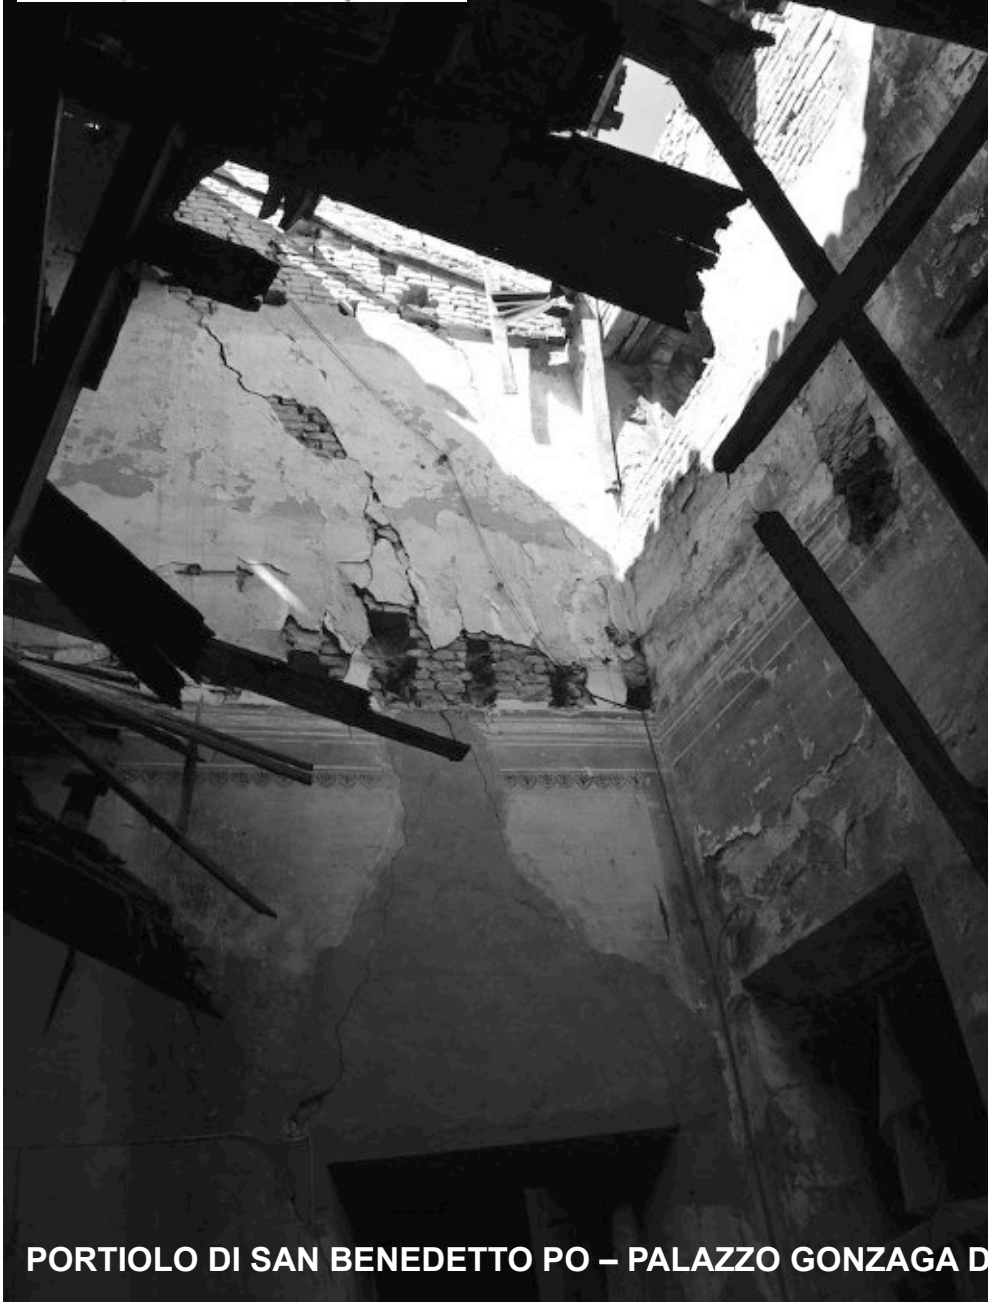
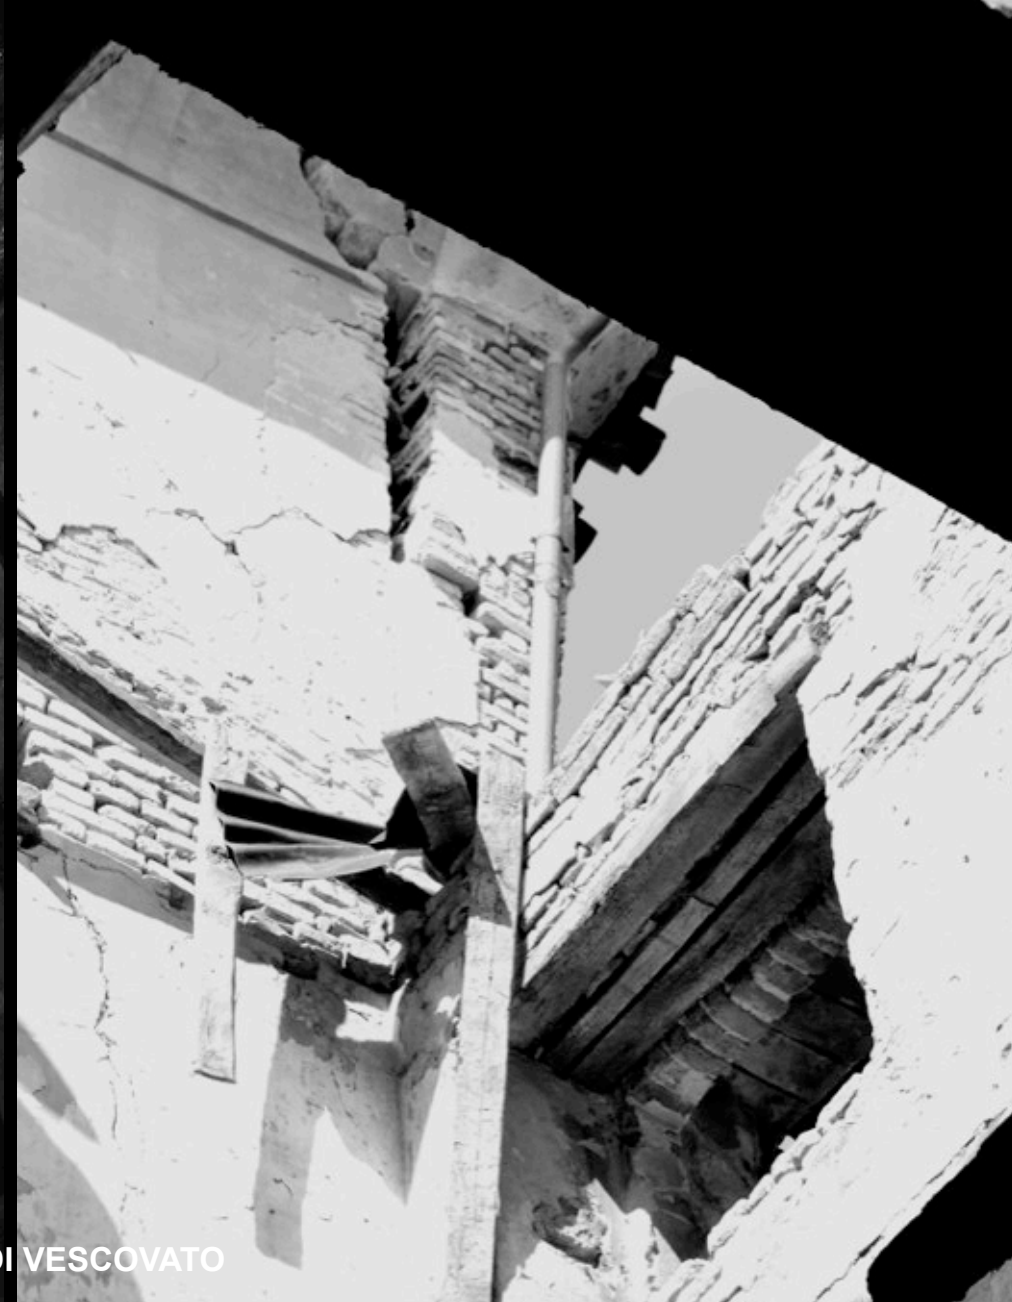
PORTIOLO DI SAN BENEDETTO PO – PALAZZO GONZAGA DI VESCOVATO

# M1:RIBALTAMENTO DELLE PARETI

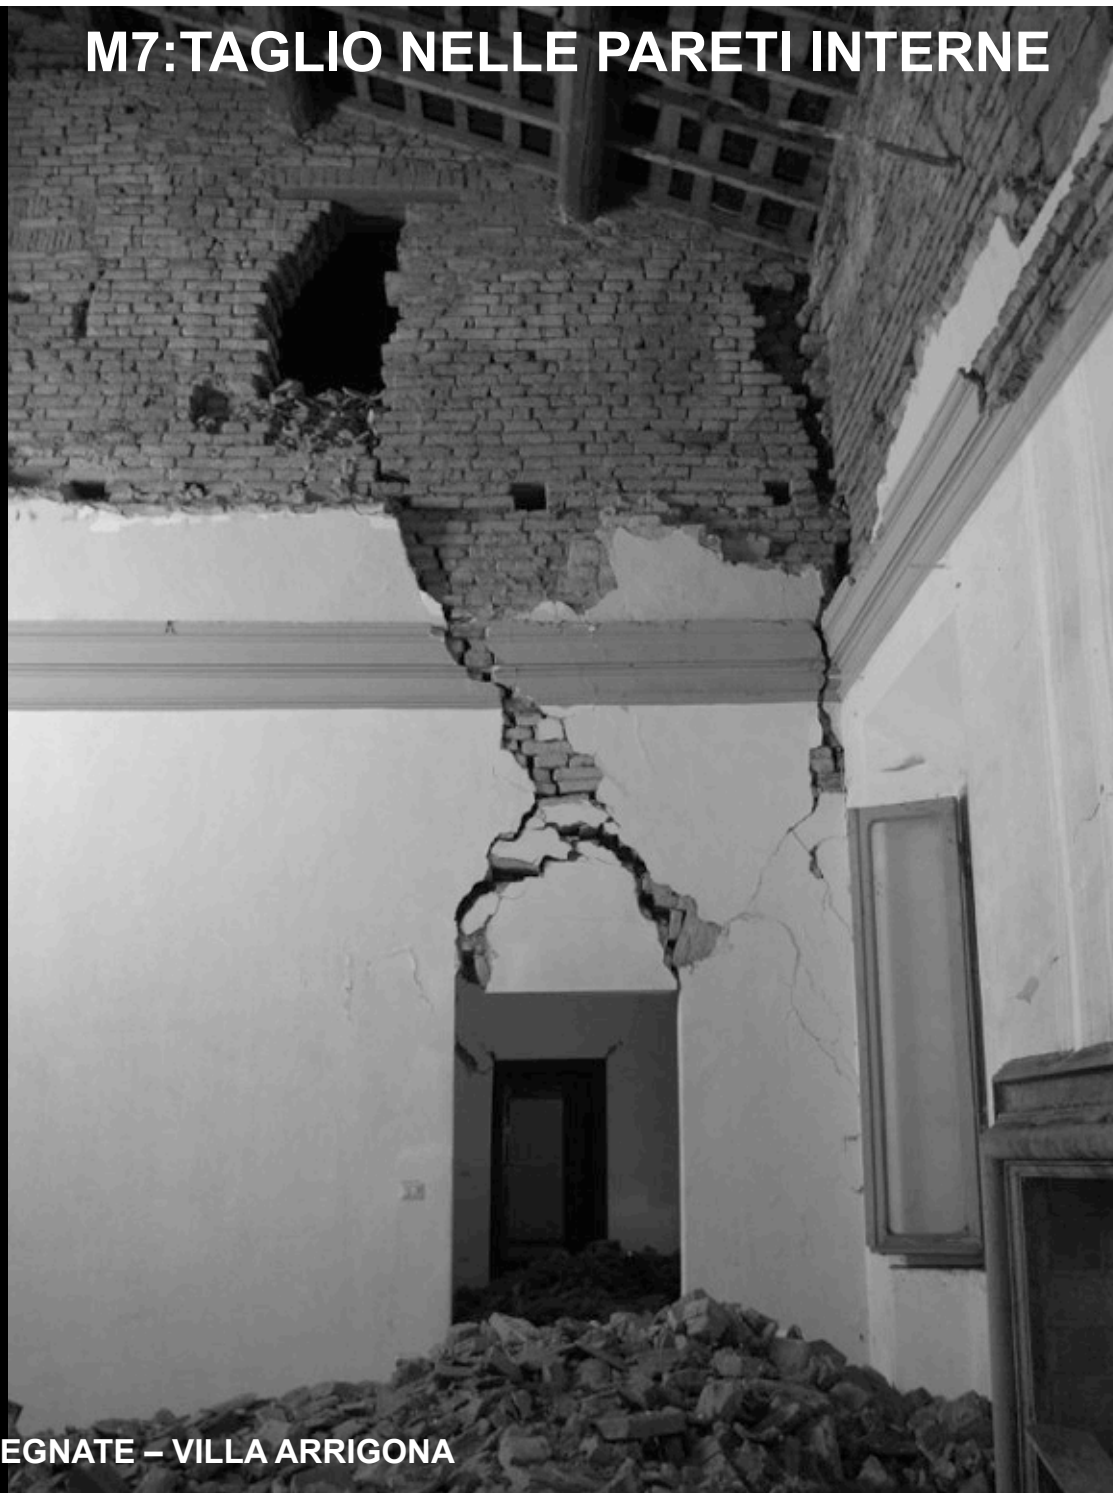
SAN GIACOMO DELLE SEGNATE – VILLA ARRIGONA

## M7: TAGLIO NELLE PARETI INTERNE

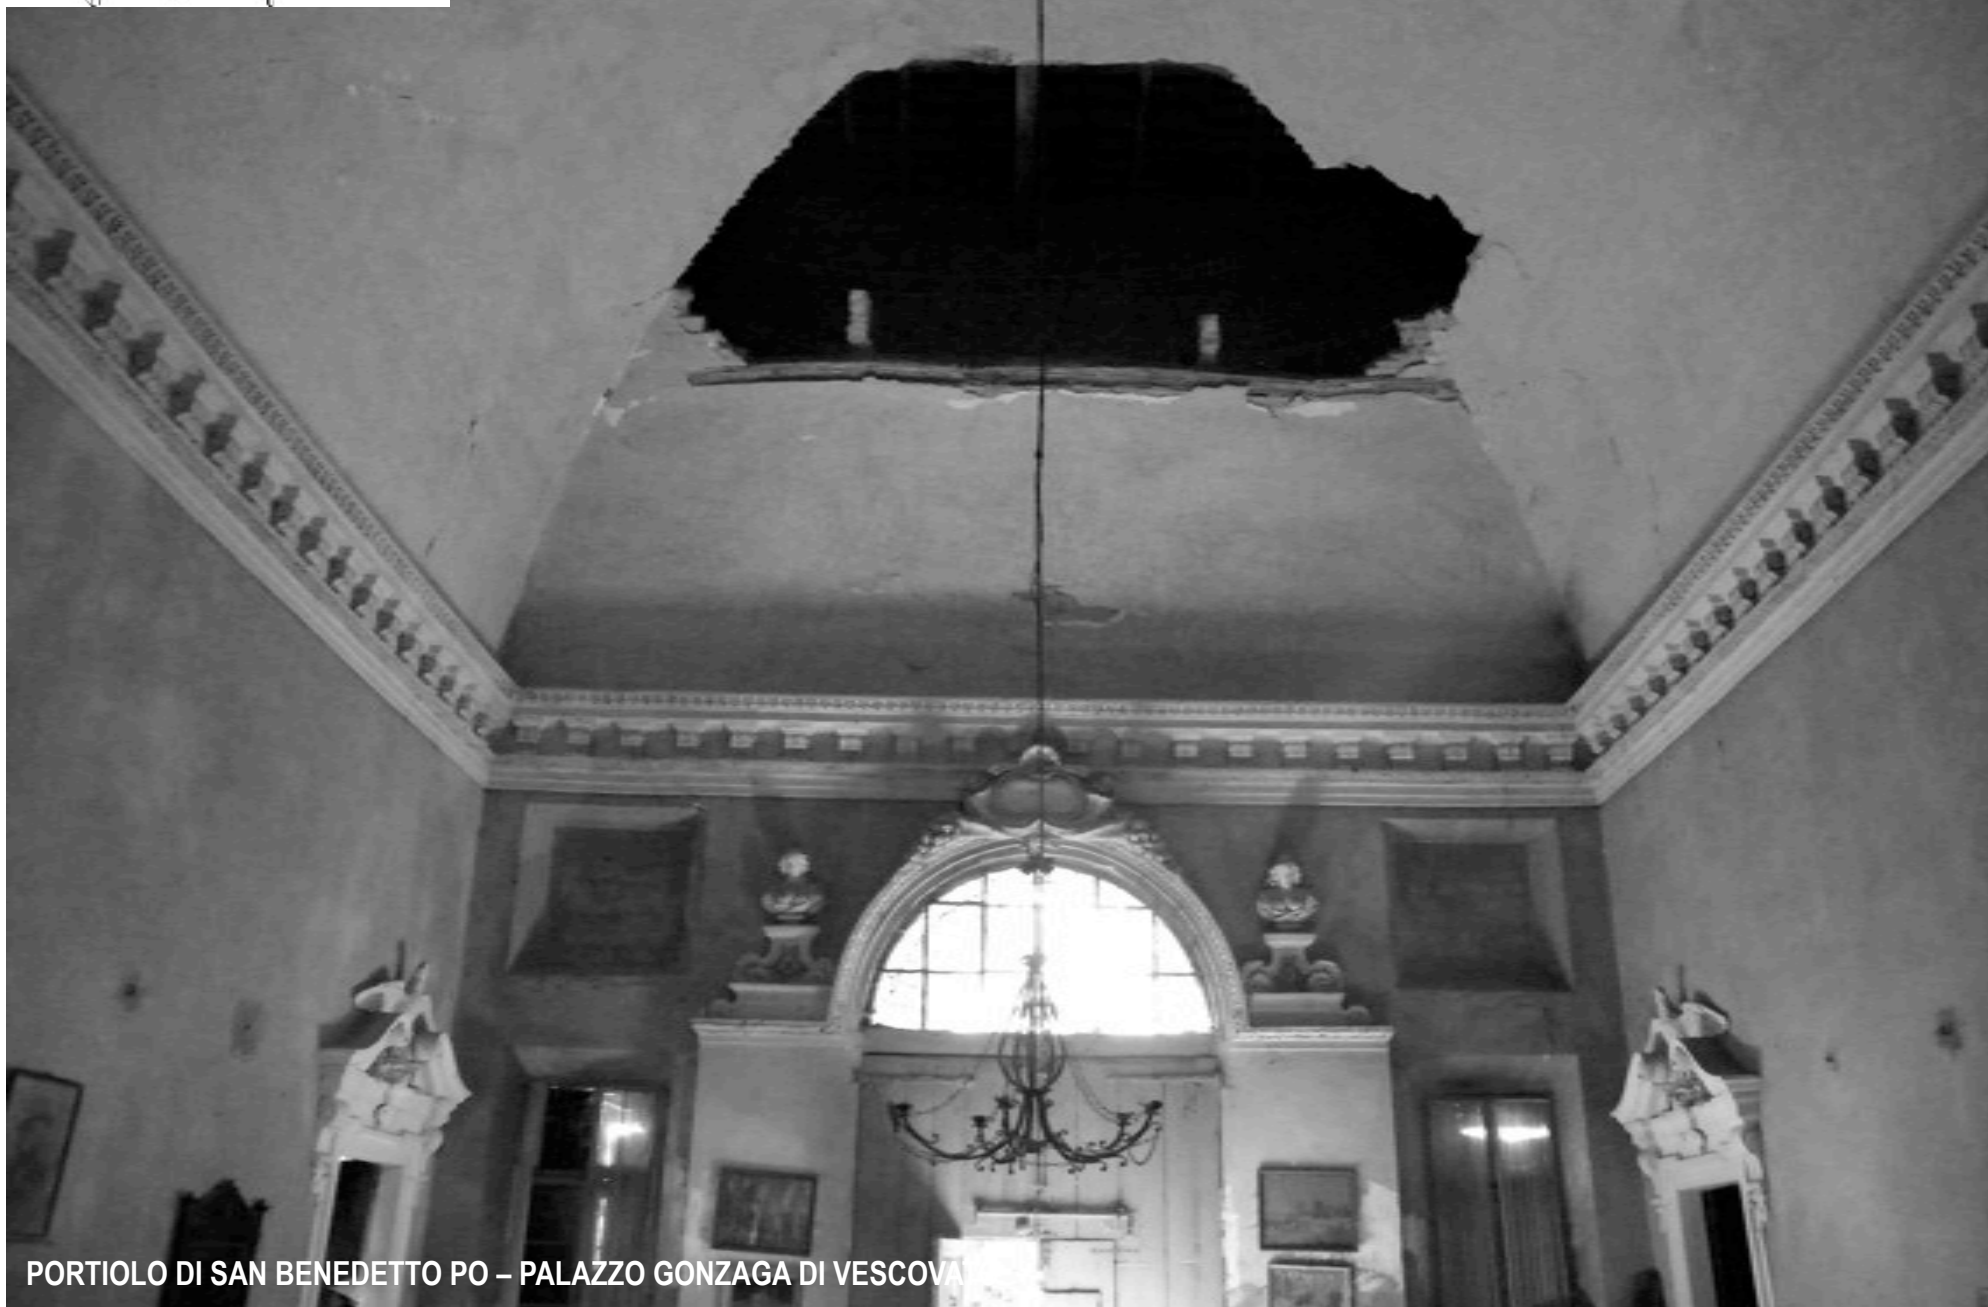
PORTIOLO DI SAN BENEDETTO PO – PALAZZO GONZAGA DI VESCOVA

# M11: COLLASSI LOCALI DELL'IMPALCATO O DELLA VOLTA

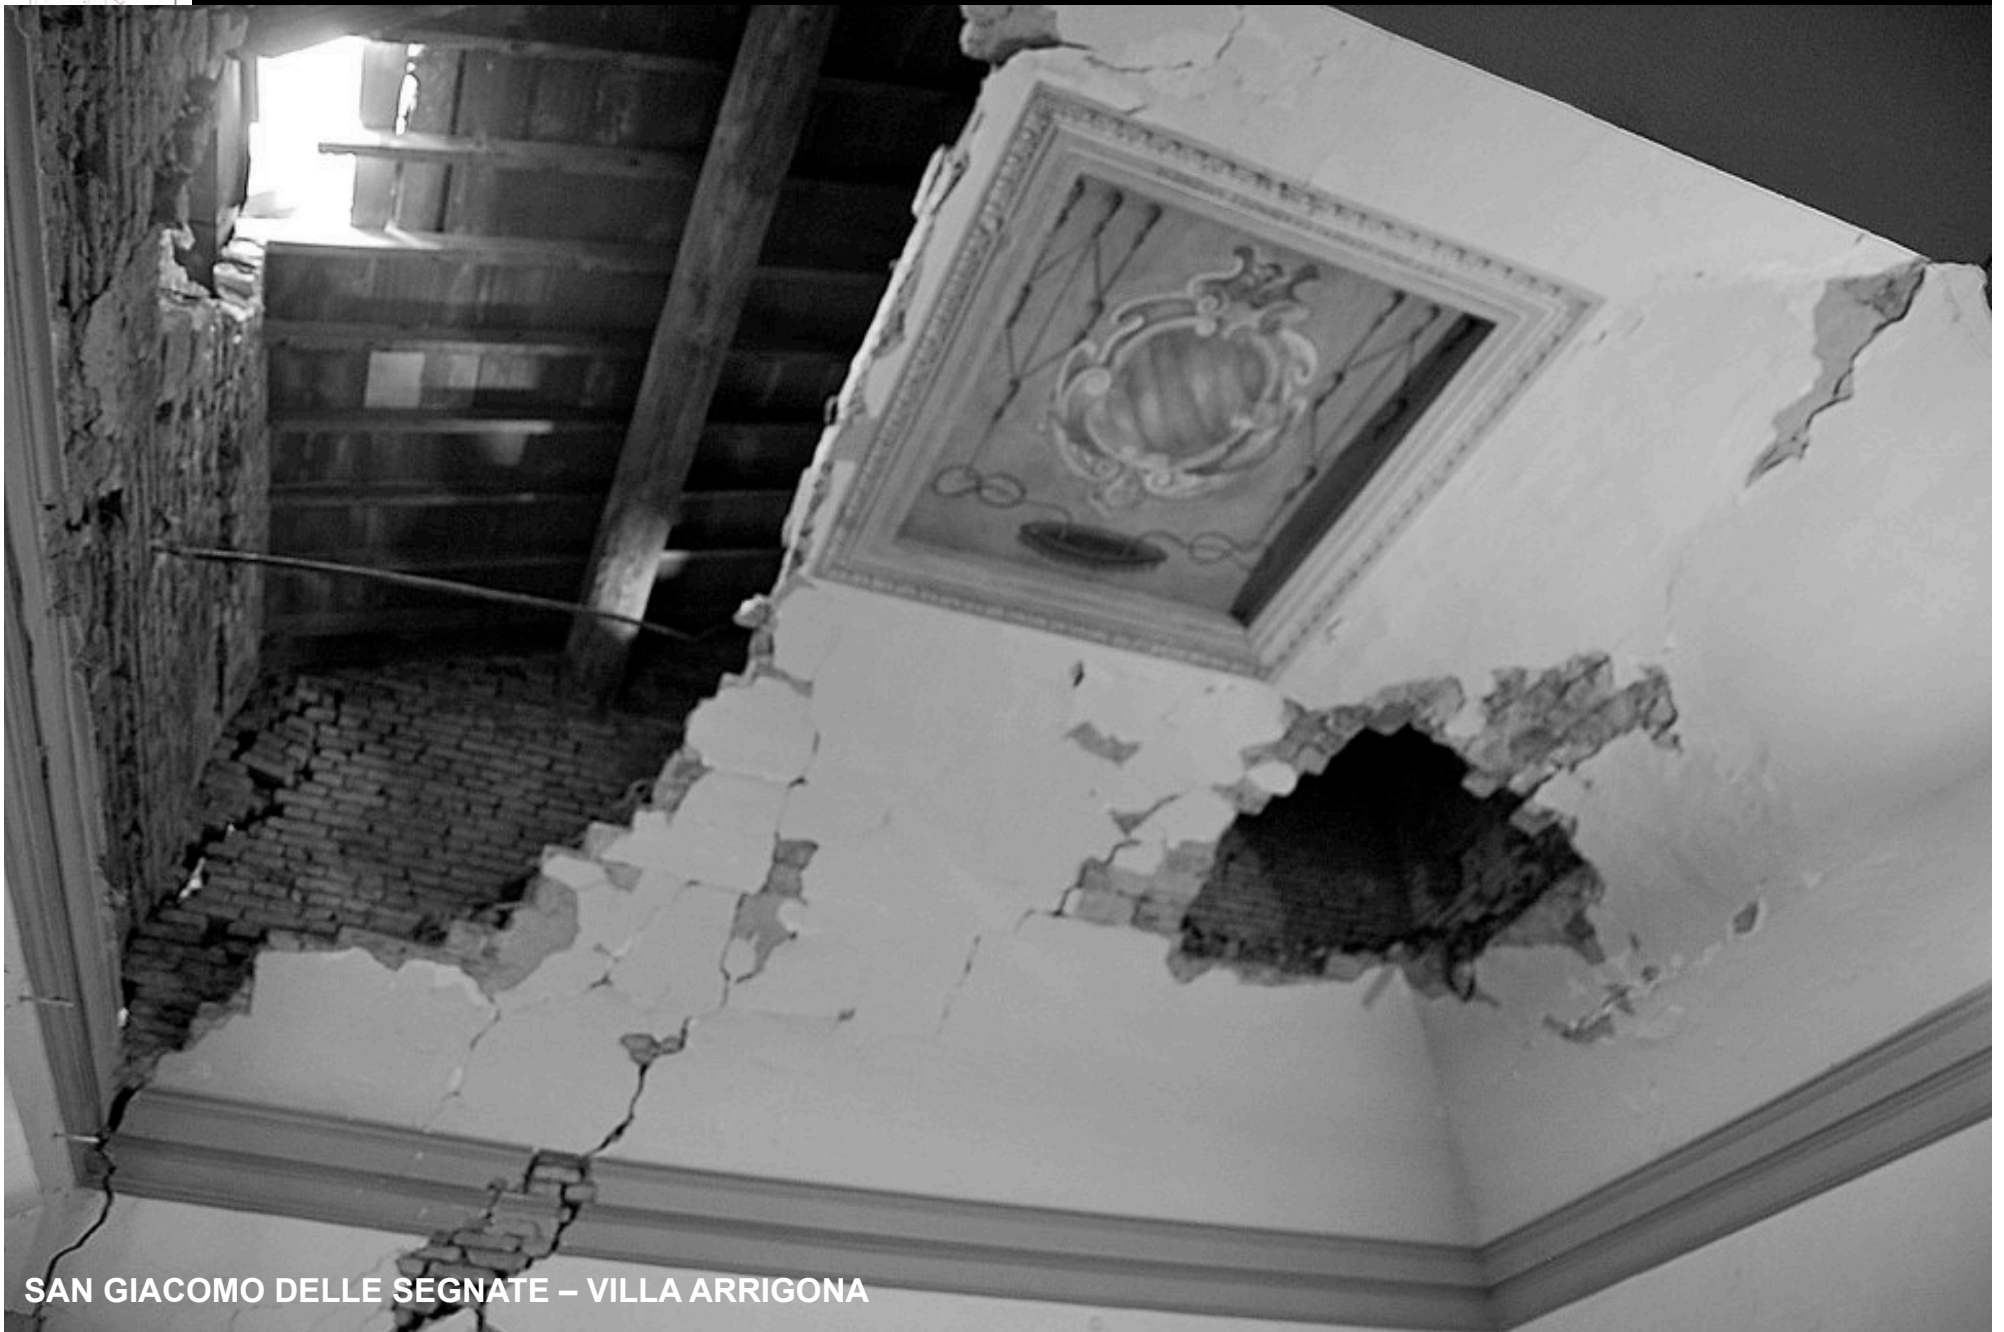
SAN GIACOMO DELLE SEGNATE – VILLA ARRIGONA

## M12:DANNO ALLE VOLTE PER ROTAZIONE DELLE IMPOSTE

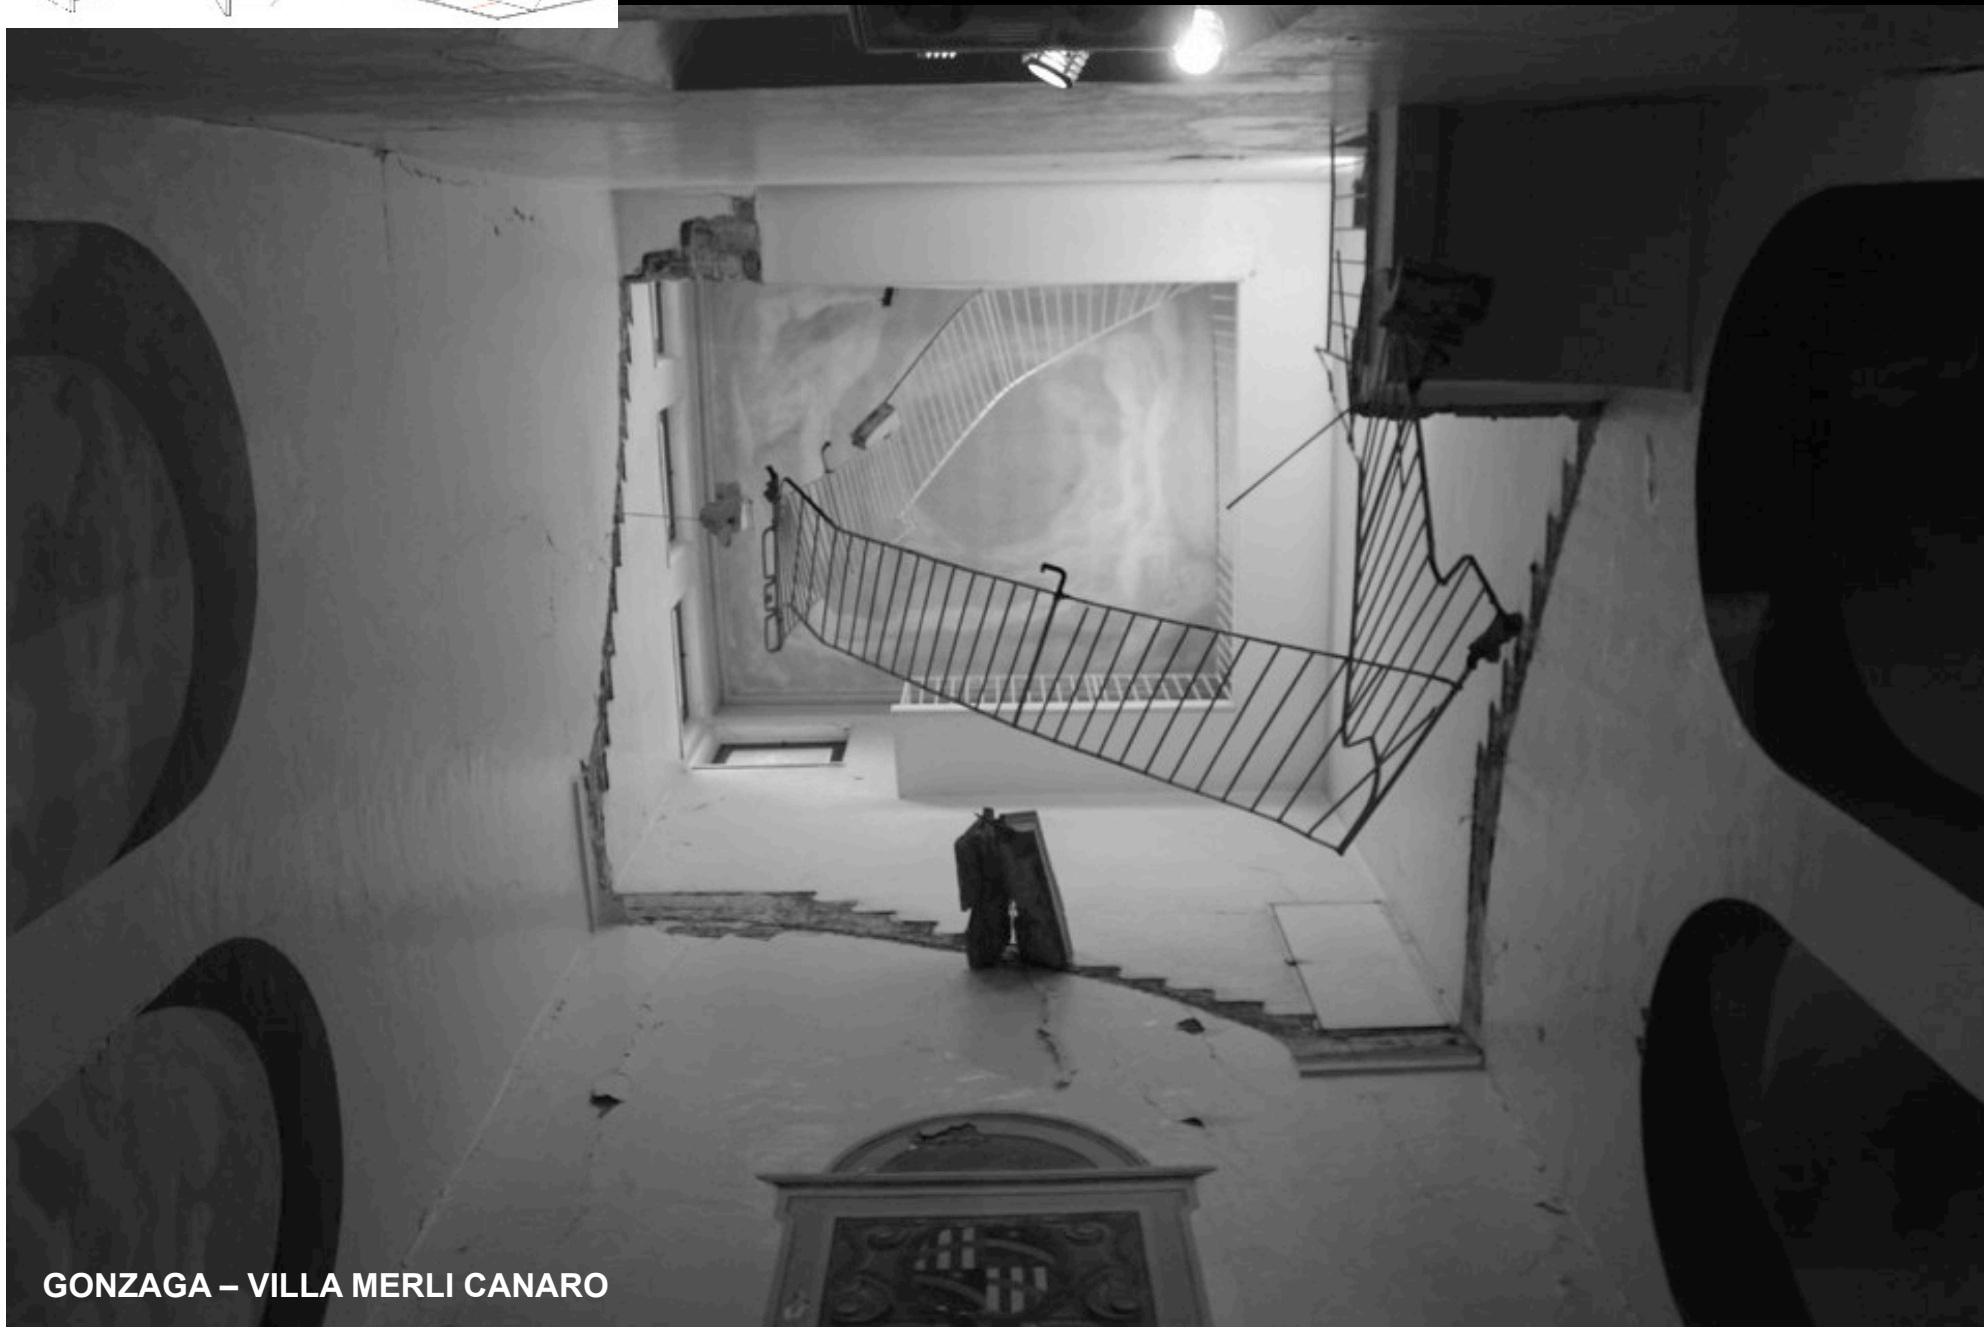
GONZAGA – VILLA MERLI CANARO

## M14:DANNO ALLE SCALE

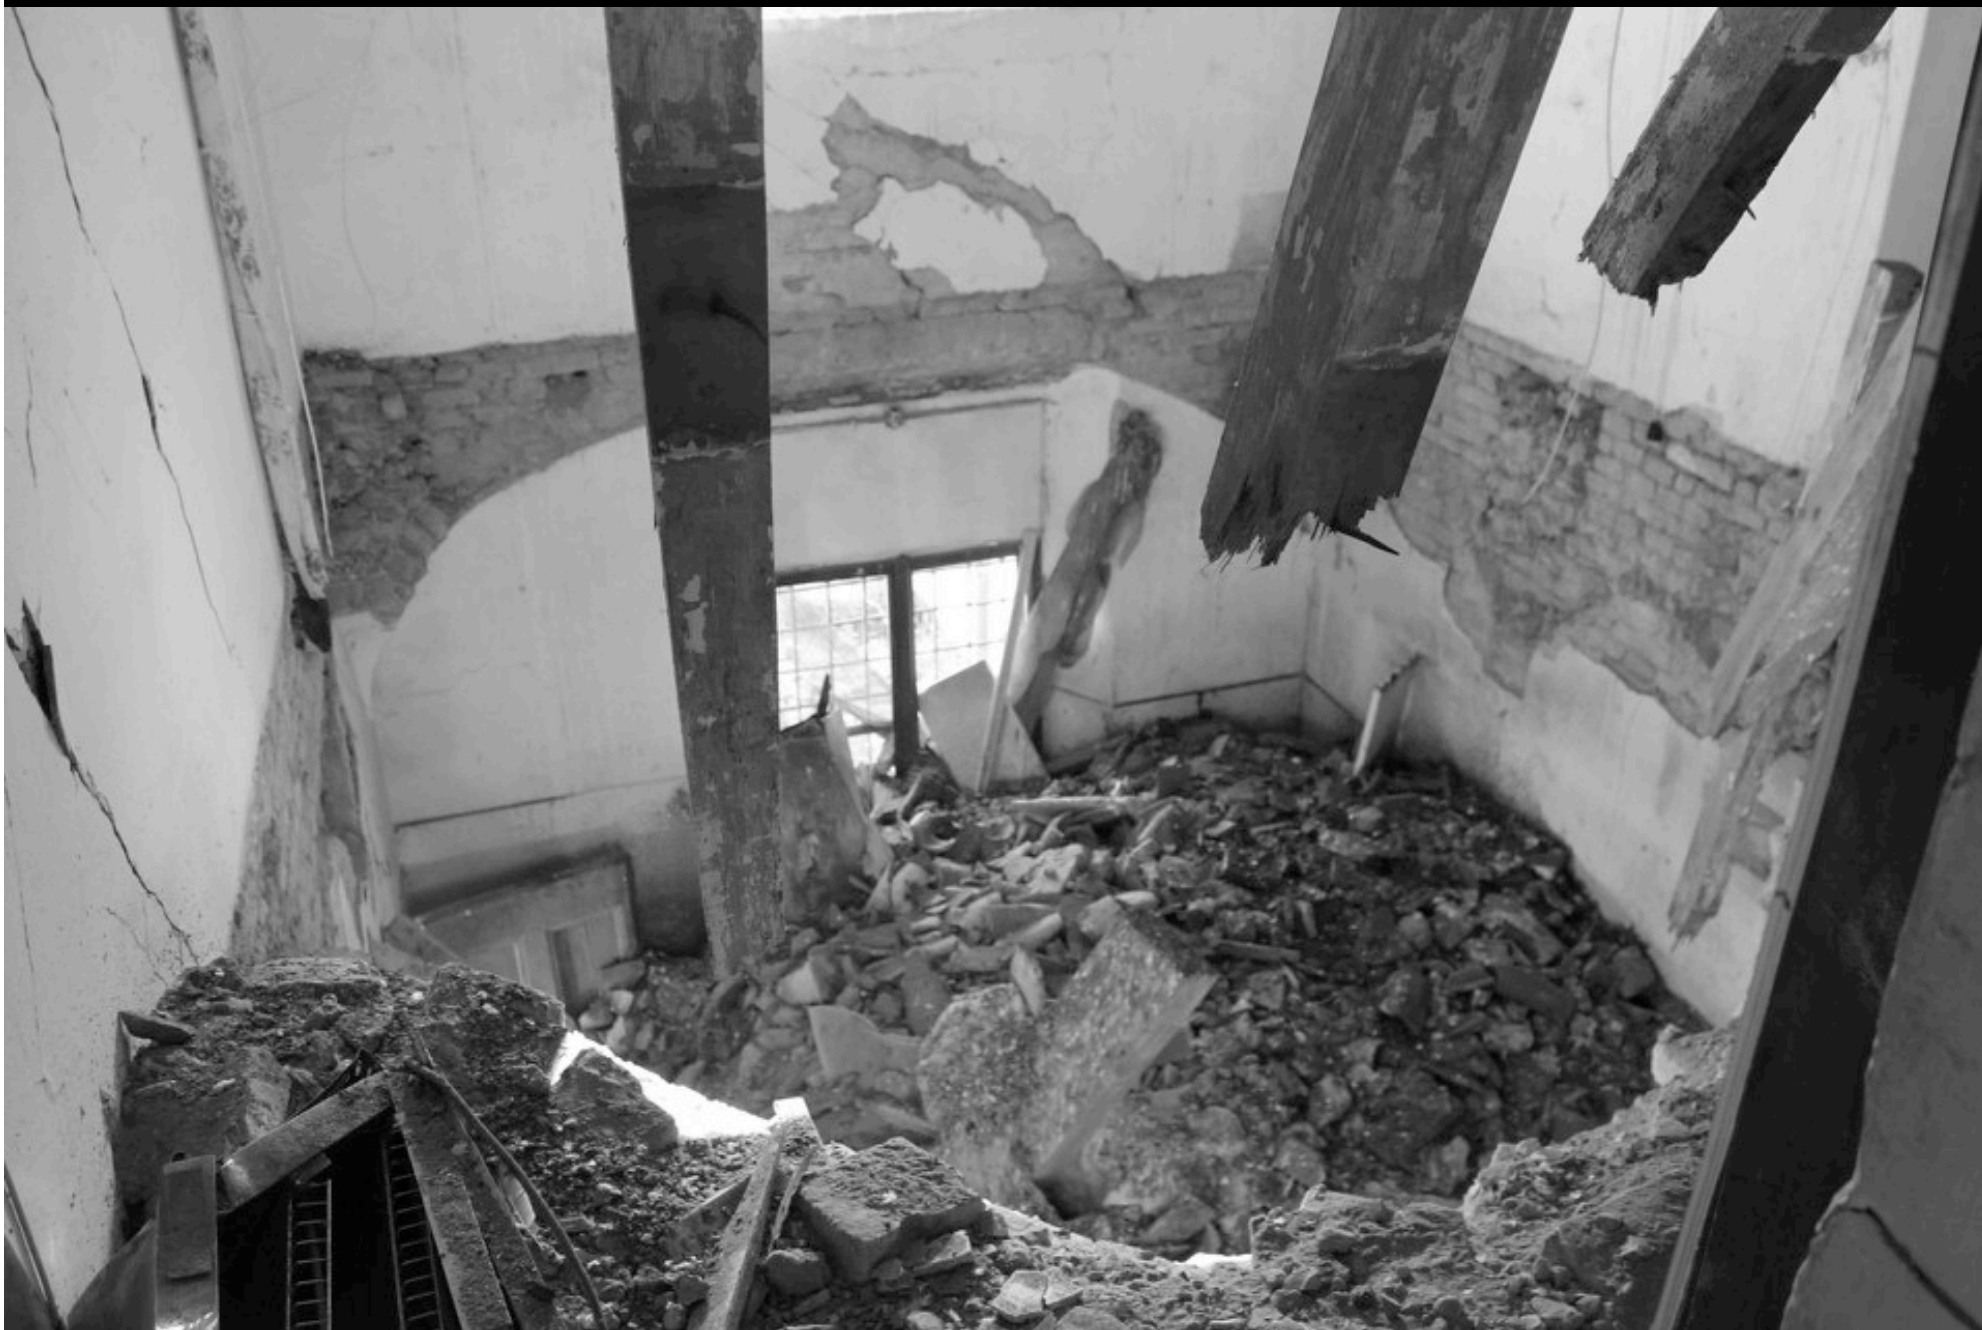
**SAN GIACOMO DELLE SEGNATE – VILLA ARRIGONA**

**ATTIVITÀ DI RILIEVO DEL DANNO  
ALCUNI CROLLI**
