***GESTIONE DELL'EMERGENZA SISMICA  
CHE COINVOLGE BENI CULTURALI:  
ESPERIENZE E PROSPETTIVE***

**Daniela Lattanzi**

**Ministero dei beni e delle attività culturali e del turismo**

**DOPO GLI EVENTI SISMICI DEL 2012:  
STRUTTURA, ORGANIZZAZIONE E GESTIONE  
DELLA PRIMA EMERGENZA IN LOMBARDIA**

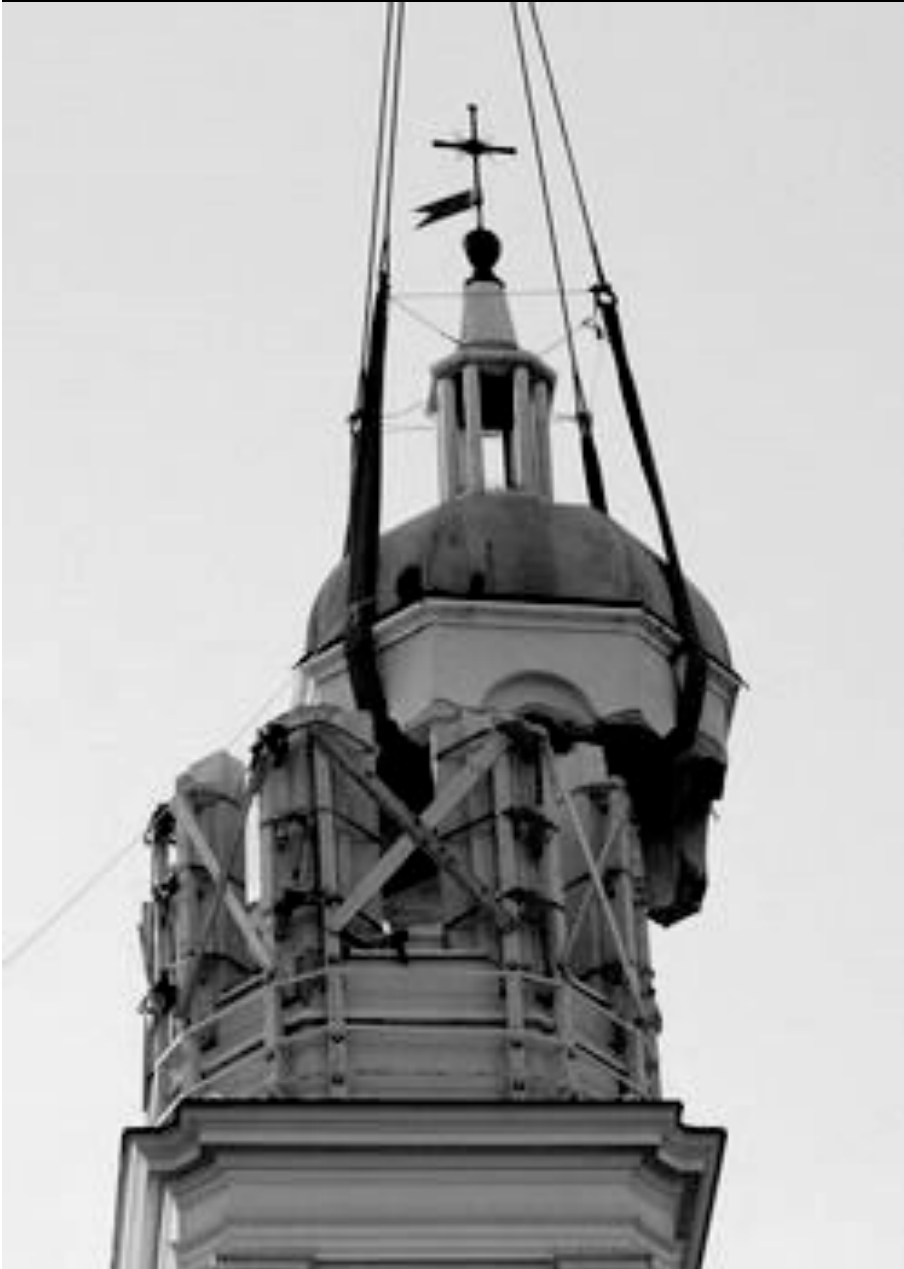
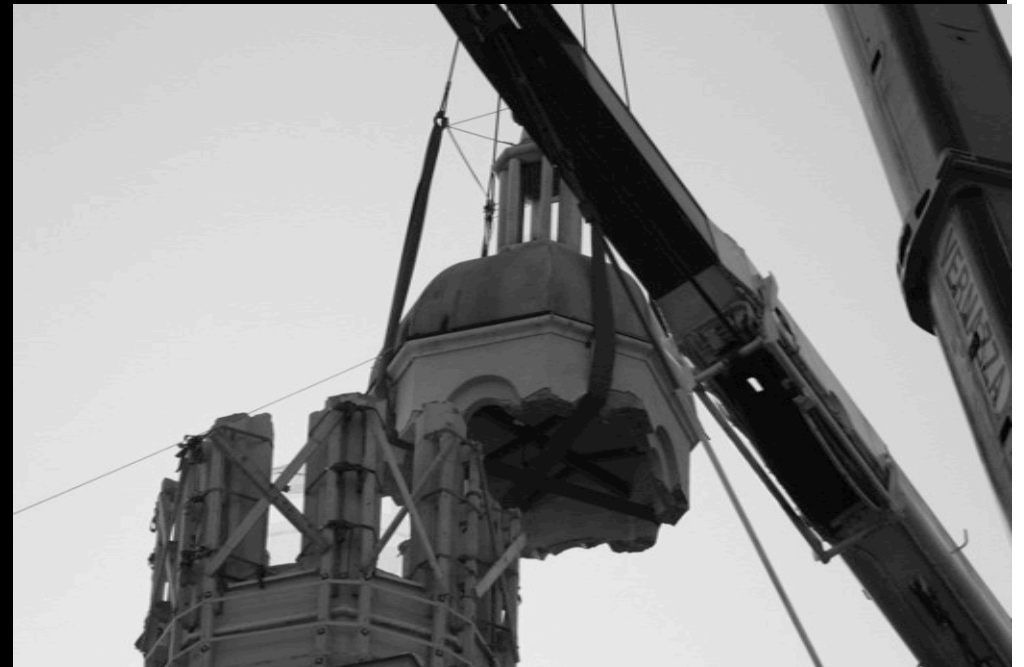
**LANTERNA DEL CAMPANILE DELLA CHIESA DELLA IMMACOLATA  
CONCEZIONE DELLA BEATA VERGINE MARIA A SUZZARA  
INTERVENTO DI NCP**

**SOLLEVAMENTO E TRASPORTO A TERRA**

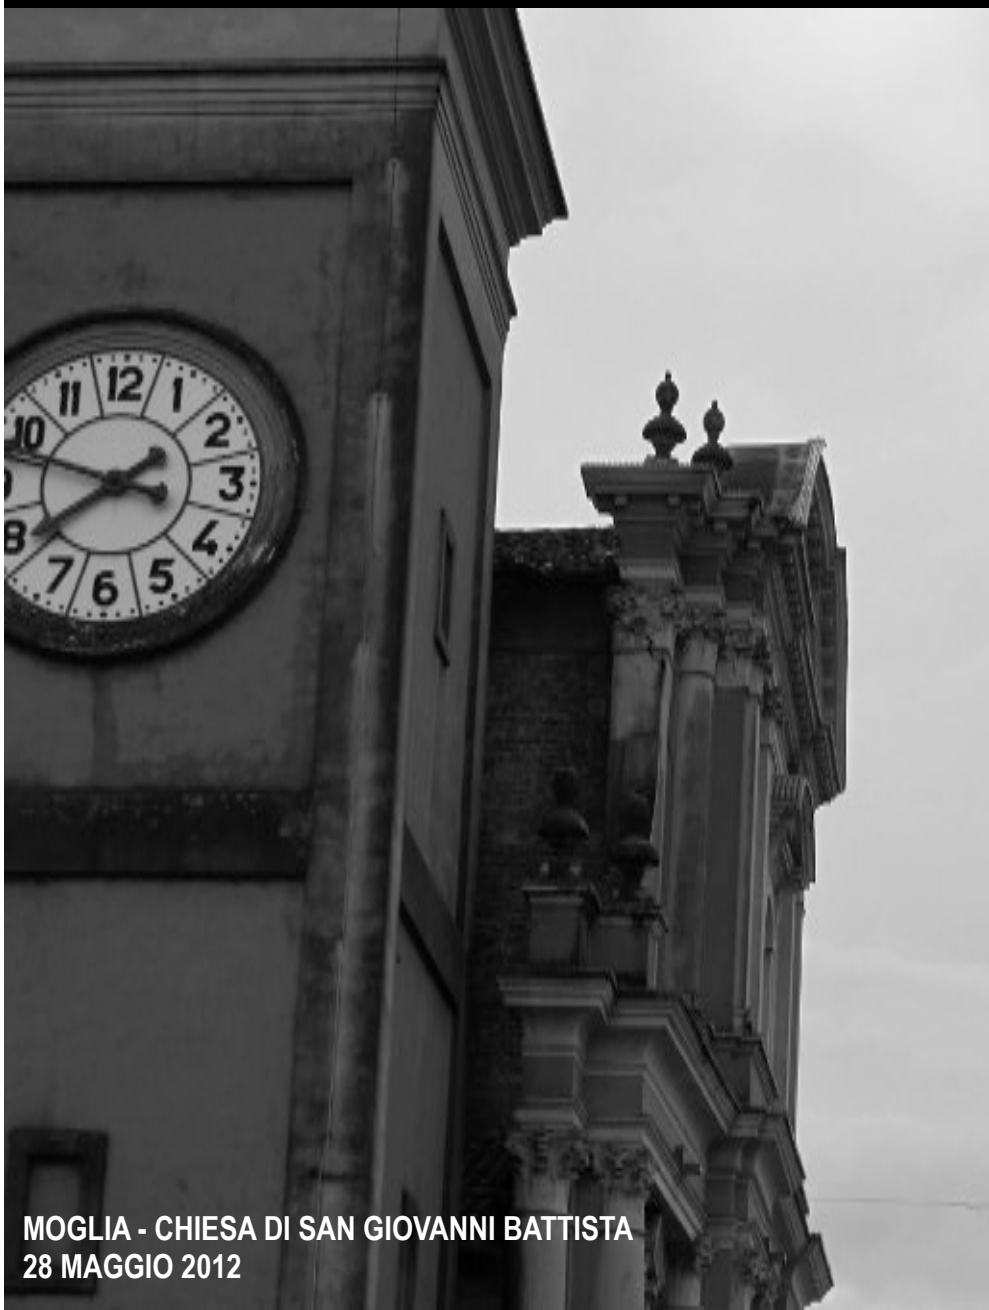
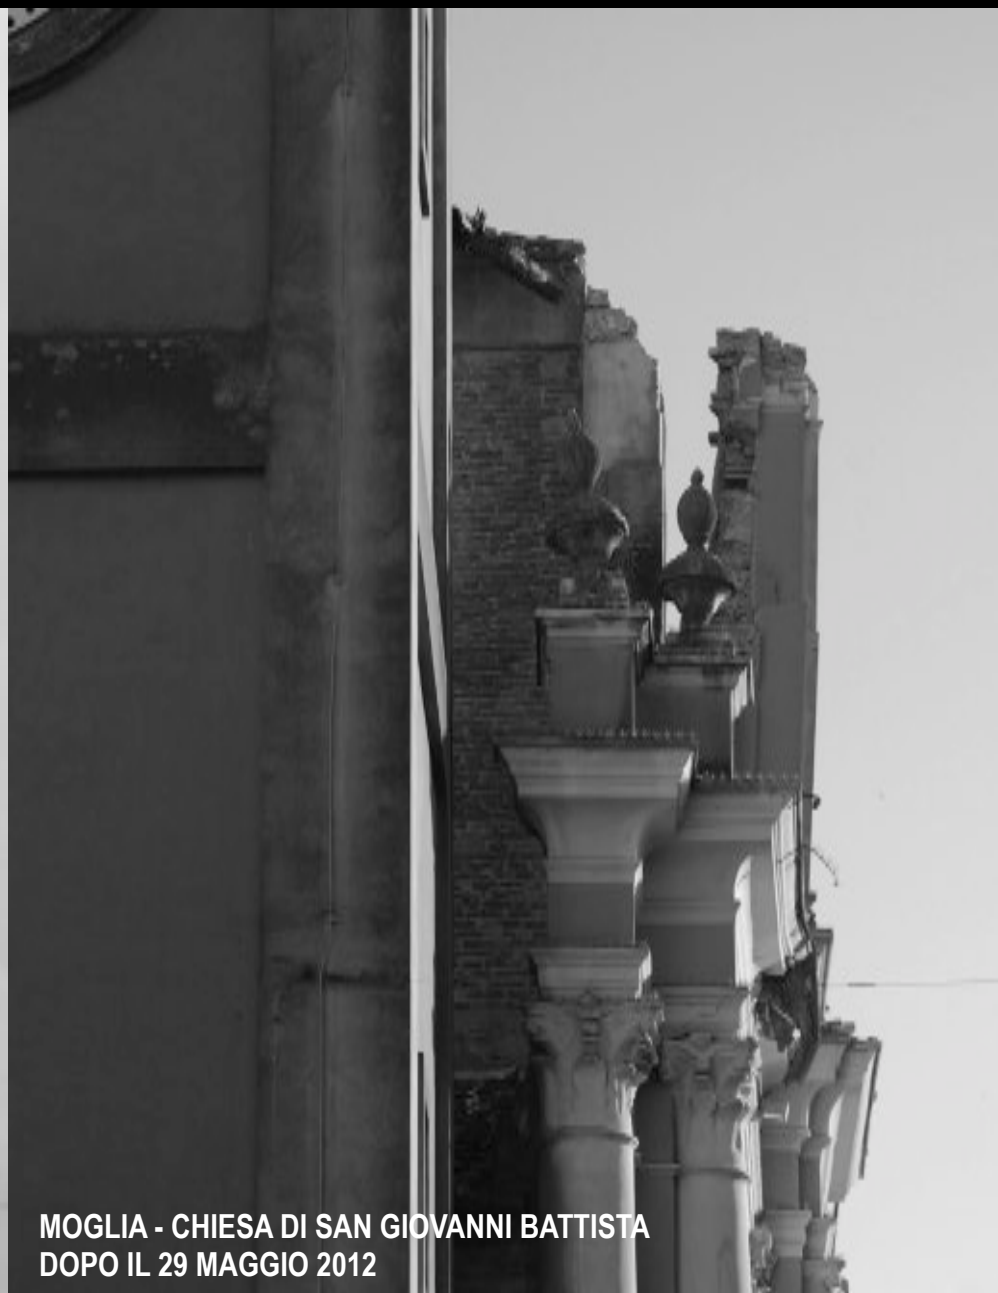
## M1:RIBALTAMENTO DELLA FACCIATA

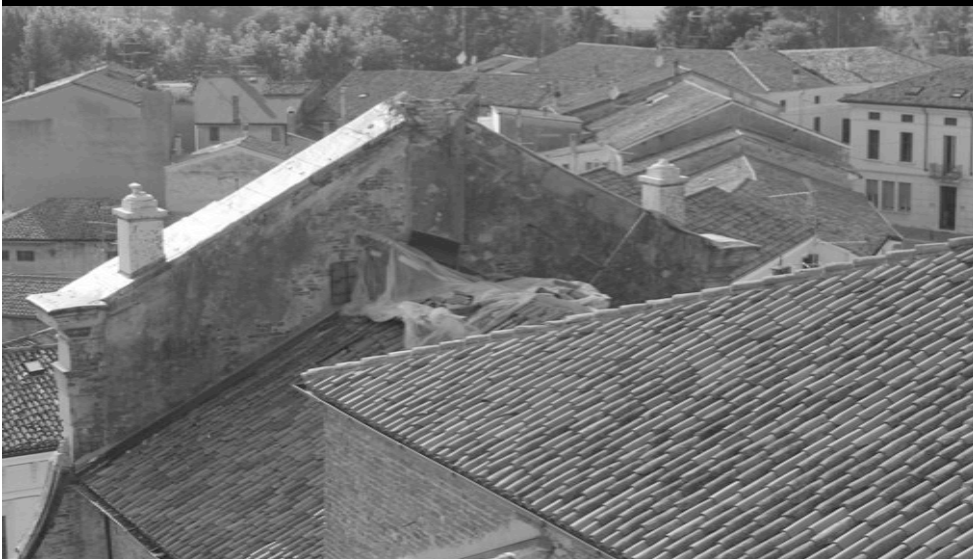
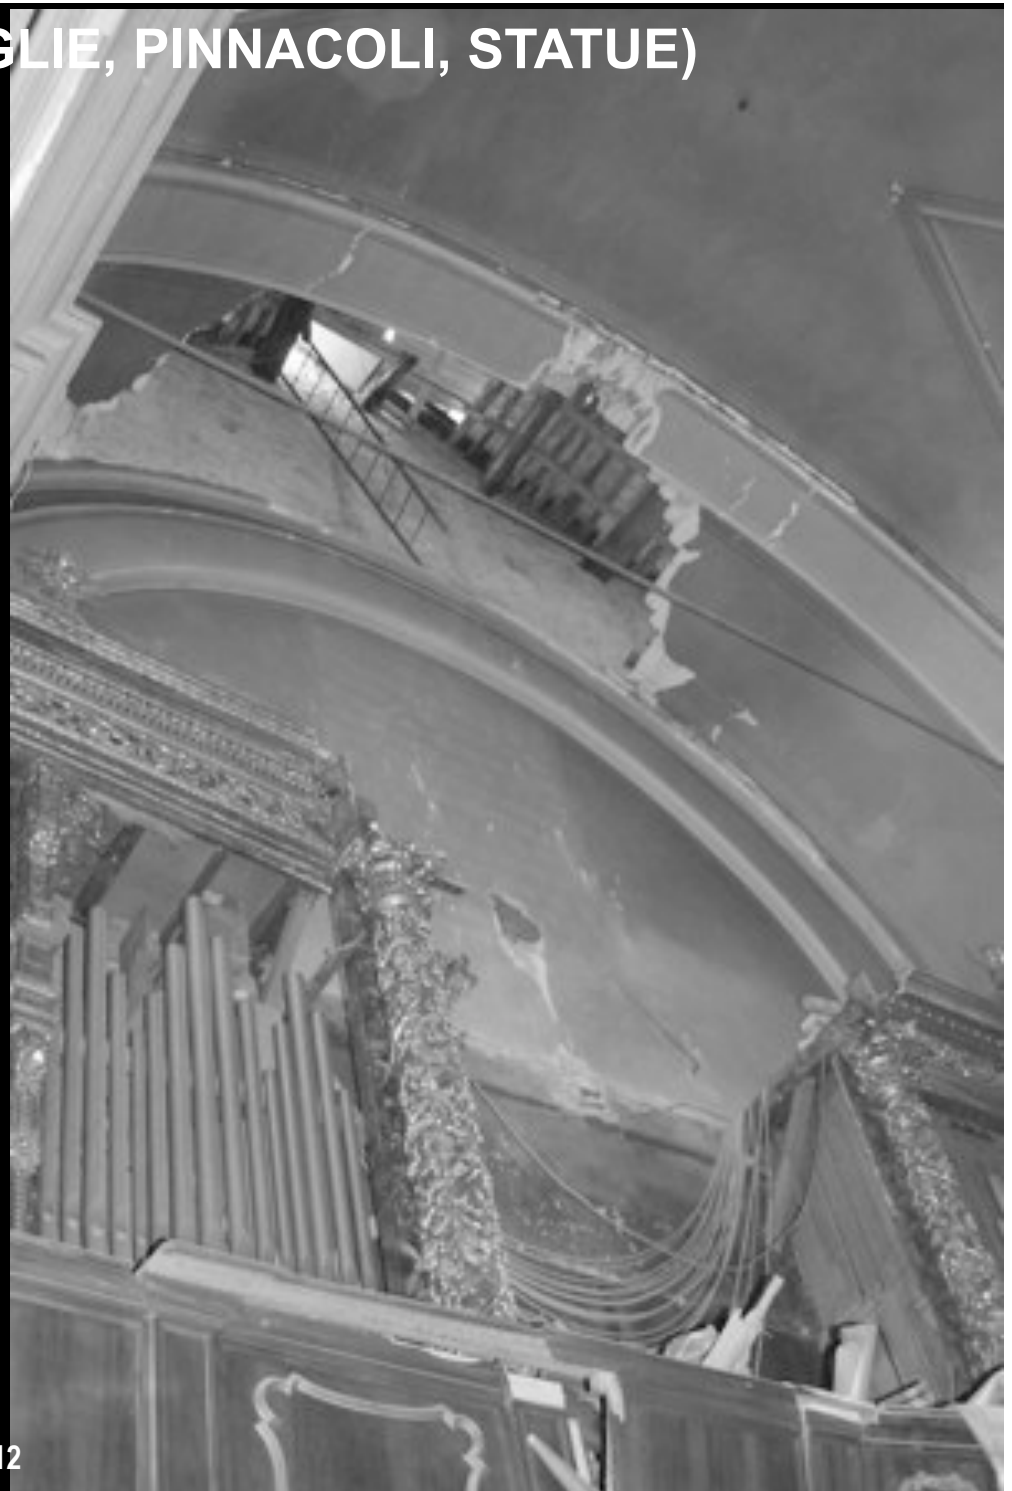
## M26:AGGETTI (VELA, GUGLIE, PINNACOLI, STATUE)

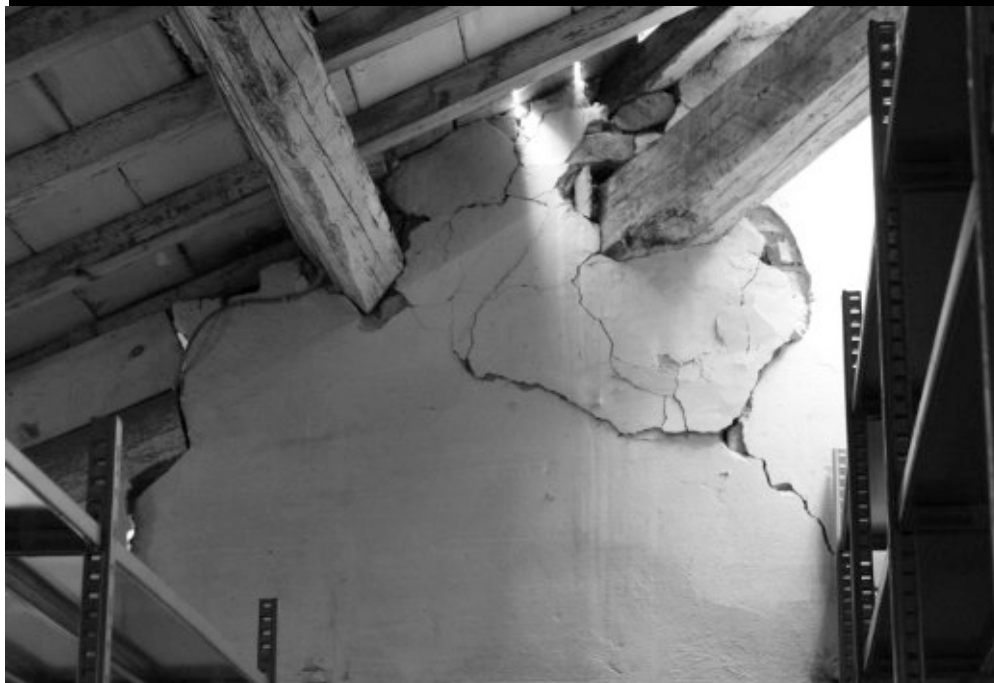
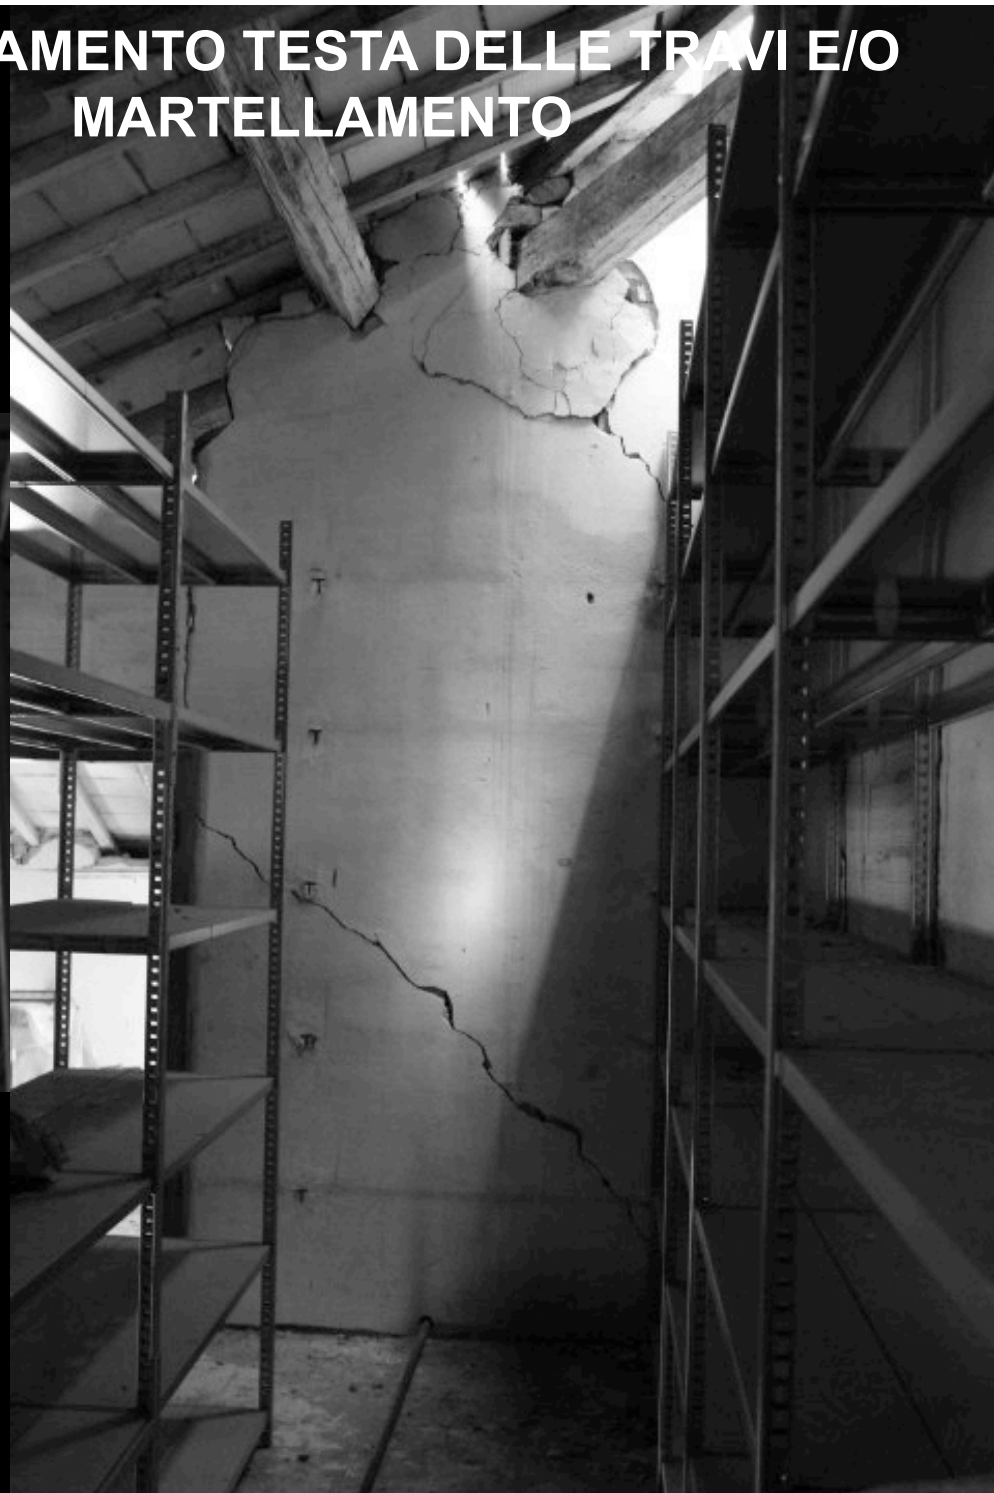
## M10: SFILAMENTO TESTA DELLE TRAVI E/O MARTELLAMENTO

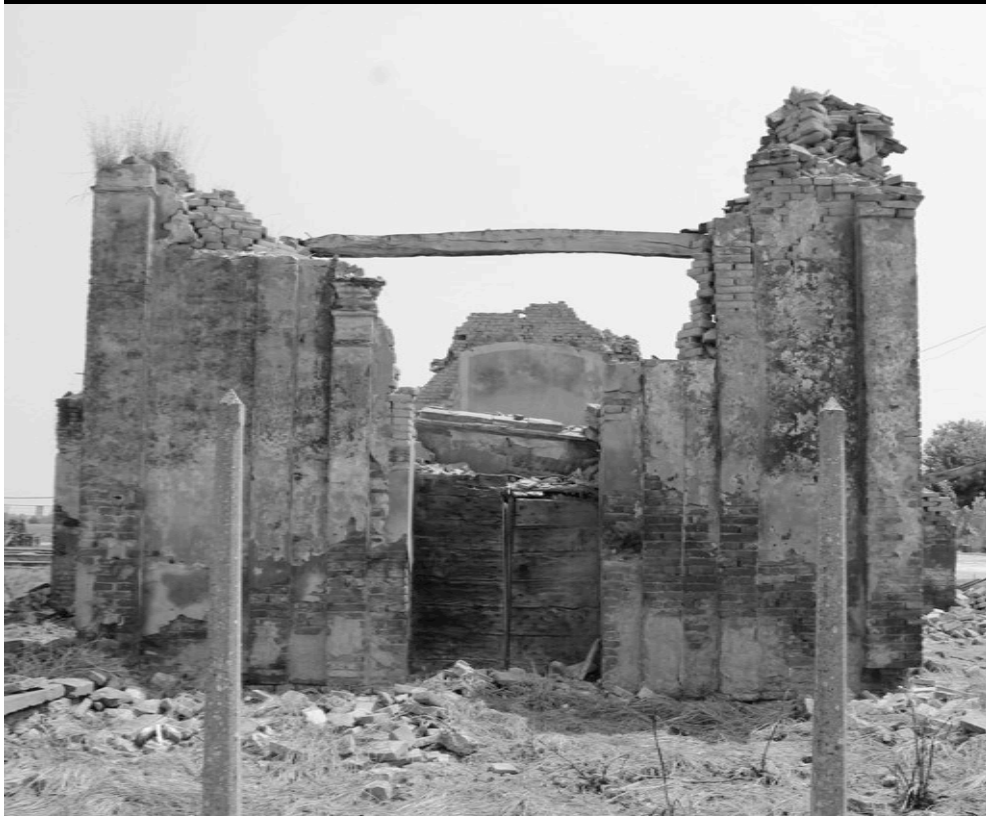
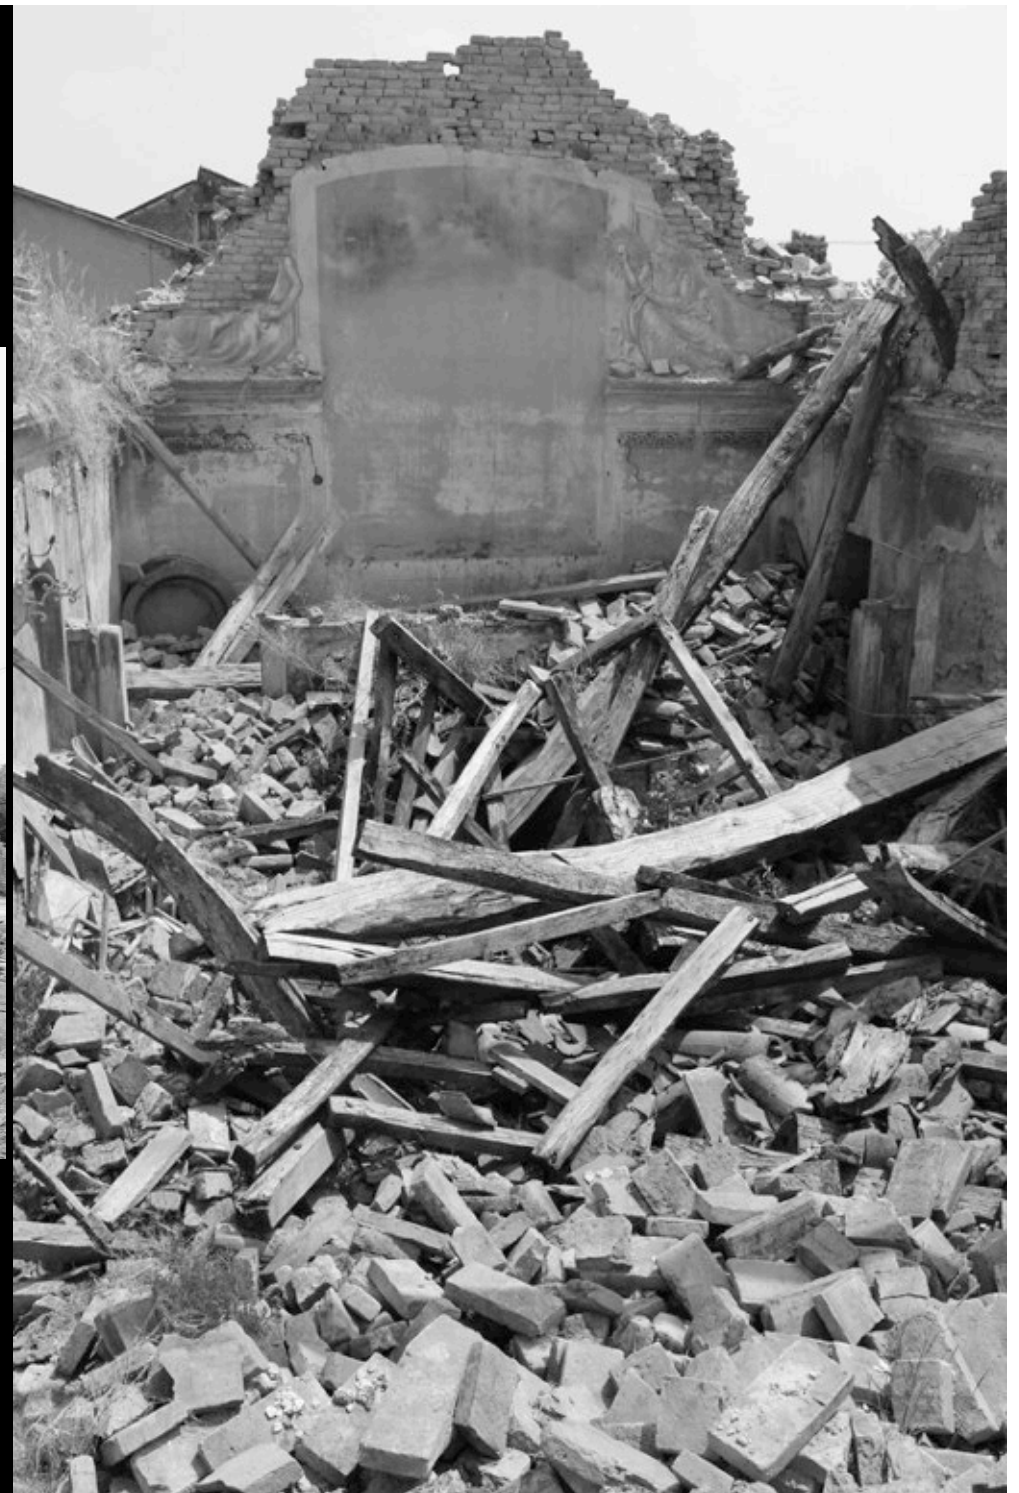
**SAN GIACOMO DELLE SEGNATE – VILLA ARRIGONA**

**ATTIVITÀ DI RILIEVO DEL DANNO  
ALCUNI CROLLI**

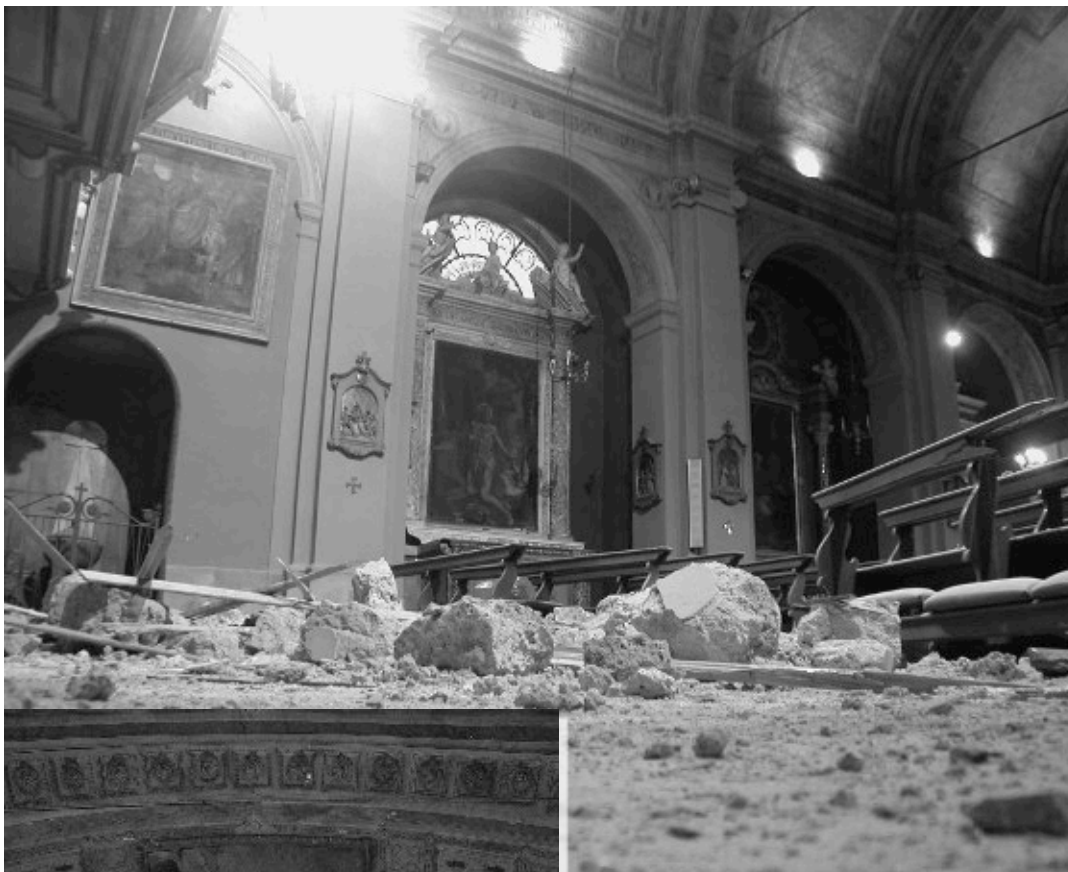
**CHIESA DEI SS. FAUSTINO E GIOVITA  
A GARDONE RIVIERA, LOCALITA' FASANO**

**DANNI**
